## **BAB III**

### **ANALISIS PERANCANGAN**

## 3.2 Analisis Lahan

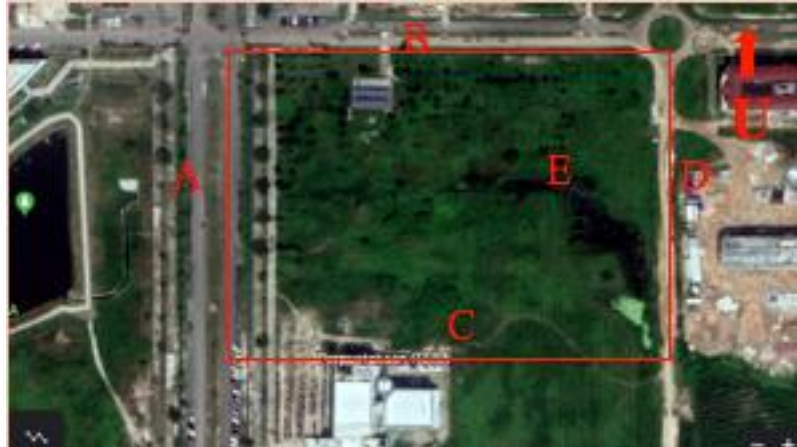
Gambar 3. 4 Lokasi Tapak

Lokasi tapak dibagi menjadi 4 sisi, sisi A menghadap ke barat, sisi B menghadap utara, sisi D menghadap timur, sisi C menghadap selatan. Sisi A tapak berbatasan langsung dengan jalan utama kampus ITERA. Sisi B tapak berbatasan dengan Gedung B ITERA, Galeri ITERA dan kantin BKL. Sisi C berbatasan langsung dengan Gedung E. Sisi D berbatasan dengan asrama kampus ITERA. Luas lahan tidak ditentukan berapa luasannya tetapi luas bangunan akan dibatasi hingga 8000m<sup>2</sup>.

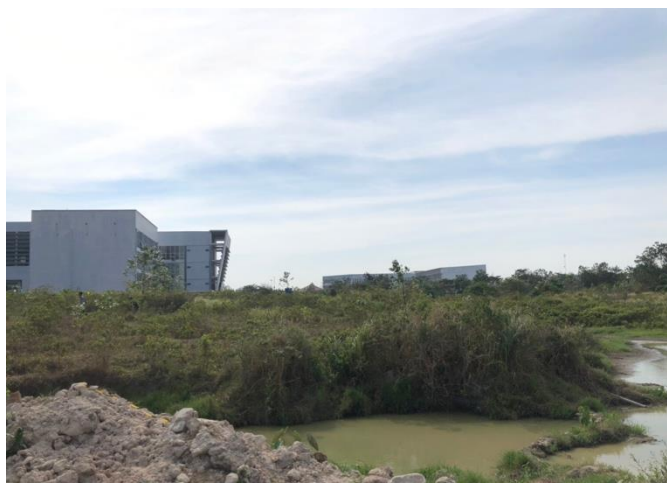
Kondisi lahan memiliki potensi dengan kontur yang bervariasi sehingga dapat membuat sirkulasi dari kondisi eksisting kontur dan juga dapat menciptakan view yang luas ketika berada di dataran yg tinggi. Permasalahan yang akan dihadapi adalah adanya genangan dibagian tengah kontur dan dapat berpotensi menjadi banjir ketika musim hujan ( posisi titik E).

Gambar 3. 5 Genangan Air akibat kerusakan tanggul

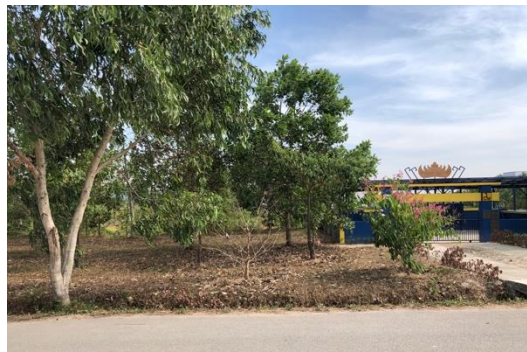
Gambar 3. 10 Air Baku

Di sekitar tapak sudah ada jalur pedestrian dengan vegetasi eksisting lalu di bagian utara terdapat galeri ITERA dan kantin BKL. Di dalam tapak sudah terdapat air baku dan tapak ini dapat diakses langsung ketika memasuki gerbang utama ITERA.

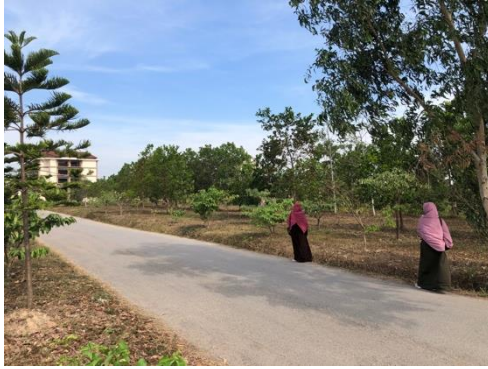
Gambar 3. 13 Vegetasi disekitar tapak

Banyaknya vegetasi eksisting yang berada di sekitar tapak terutama lagi yang berada di sekitar jalur pedestrian eksisting namun di bagian dalam tapak didominasi dengan semak-semak dan alang-alang.

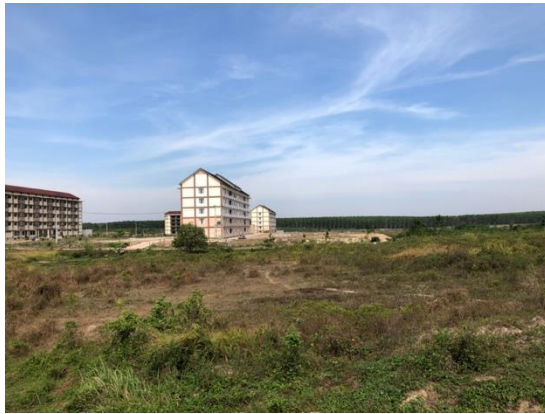
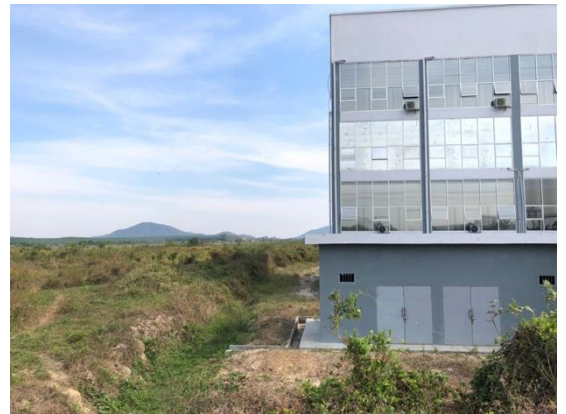
Gambar 3. 14 Bangunan Eksisting

Di sekitar tapak dapat terlihat beberapa bangunan eksisting, di sisi barat terlihat gedung C dan gedung D serta ada embung C. di sisi utara terdapat gedung B, galeri ITERA, dan Kantin BKL. Pada sisi timur terdapat asrama ITERA dan sisi selatan berbatasan langsung dengan gedung E ITERA. Di bagian dalam tapak terdapat air baku yang harus dipertahankan bangunannya.

a. Asrama Mahasiswa

b. Gedung F

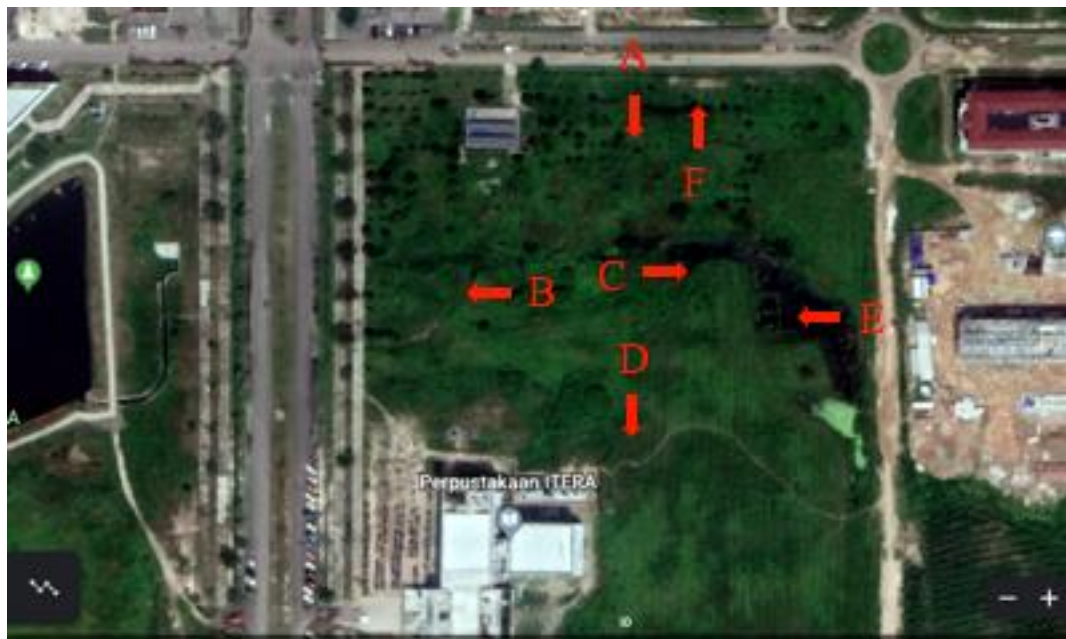
Gambar 3. 15 Titik pengambilan gambar

Penampakan visual tapak ditentukan dengan titik pada gambar dibawah ini
