## BAB VI HASIL PERANCANGAN

### 6.1 Penjelasan Rencana Tapak

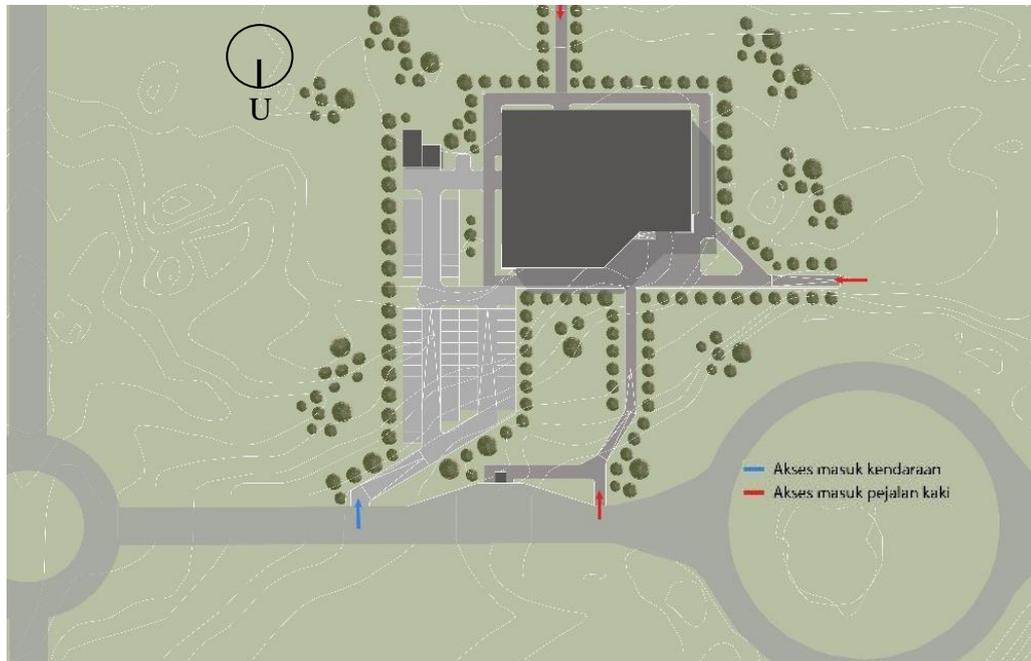
Gambar 6. 1 Rencana tapak

Akses menuju bangunan terdiri dari jalur kendaraan dan jalur pedestrian. Jalur pedestrian terdiri dari beberapa akses, dari dan menuju arah utara, dari arah Gedung E dan bundaran, yang juga terdapat area *drop off*; dari dan menuju arah barat, dari arah gedung F; serta dari dan menuju arah selatan, akses melalui kafetaria.

Pada bagian depan bangunan terdapat plaza yang merupakan titik dari beberapa jalur pedestrian tersebut. Pada bagian ini dirancang dengan beberapa tempat duduk melingkar dengan vegetasi di sekelilingnya untuk tetap mendapatkan kenyamanan pengguna.

Akses kendaraan terdapat dari arah utara. Area parkir memiliki beda ketinggian, area parkir bagian depan 50 cm lebih rendah dari area masuk dan area parkir bagian belakang. Pada bagian samping bangunan terdapat akses khusus pustakawan yang berdekatan dengan akses *loading dock*.

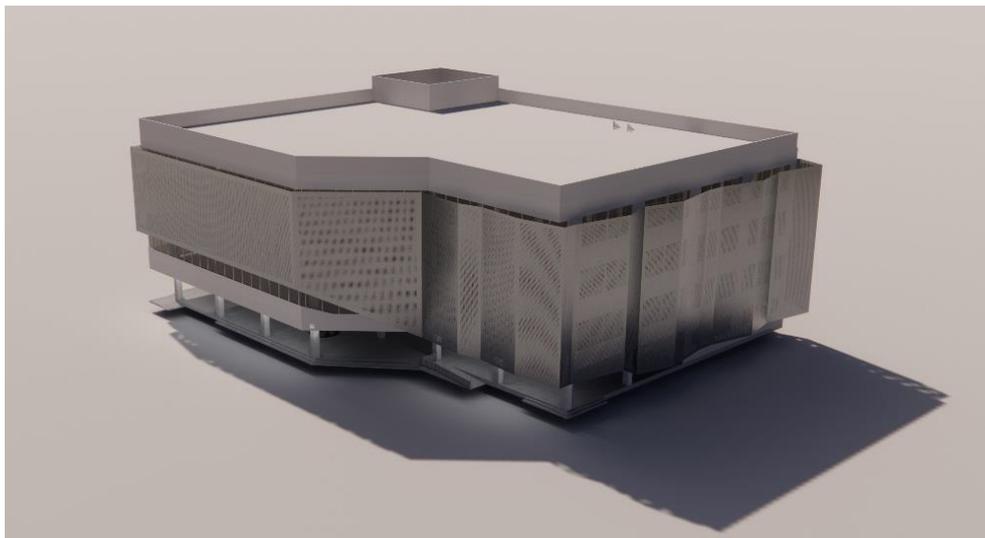
Gambar 5. 5 Rancangan bangunan

Bentuk bangunan gedung perpustakaan ini berbentuk dasar berupa persegi empat dengan bentuk siku pada muka bangunan yang menciptakan orientasi *entrance* dan plaza ke arah bundaran. Pada lantai 2-4, di bagian muka bangunan terdapat *cantilever* untuk mengatasi tempias air hujan.

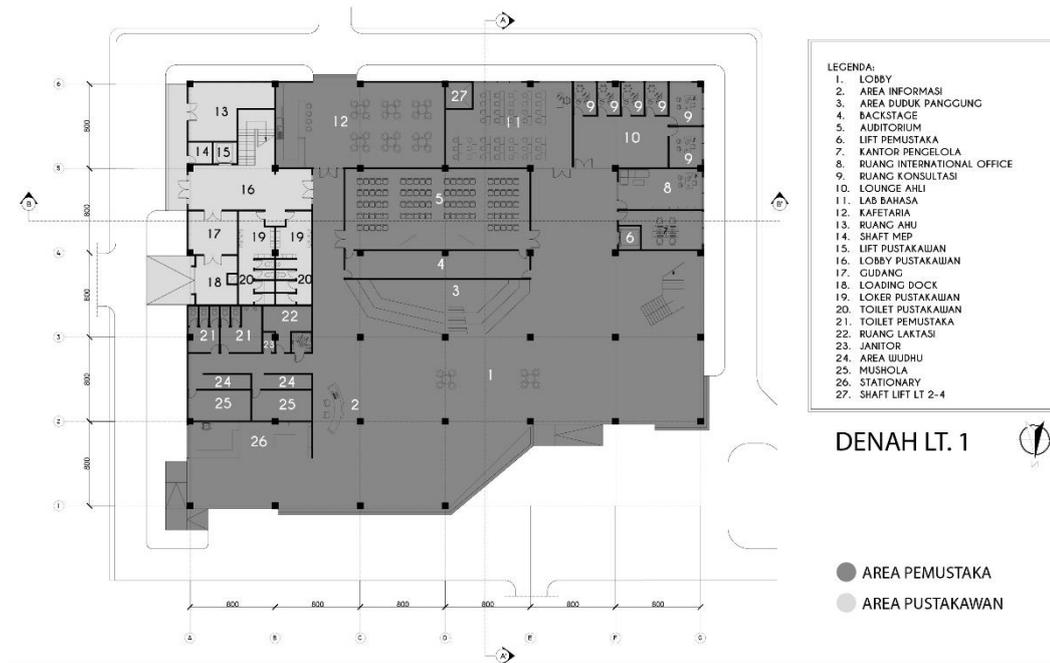
Gambar 6. 3 Denah lantai 1

Pada lantai 1 terdapat area lobi sebagai area komunal dengan area panggung untuk berkumpul, pada bagian tengah terdapat area duduk untuk mahasiswa, dan pada bagian kanan terdapat area yang dikosongkan sehingga dapat dijadikan ruang pameran. Kemudian terdapat auditorium pada bagian tengah lantai 1. Kantor pelayanan, *international office*, ruang konsultasi, dan laboratorium bahasa pada sisi-sisi lantai 1. Stationery terdapat pada bagian depan sebelah kiri yang juga membantu menghidupkan area masuk menuju lobi. Pada bagian belakang terdapat kafetaria semi terbuka dari akses pedestrian bagian belakang.

Pada bagian kanan bangunan terdapat akses masuk pemustaka dan loading dock. Bagian kanan belakang merupakan area khusus pustakawan yang terdiri dari area loker dan ruang bilas serta ruang ganti pada area toilet, ruang servis yang terdiri dari ruang AHU dan ruang ME, serta akses menuju lantai atas.

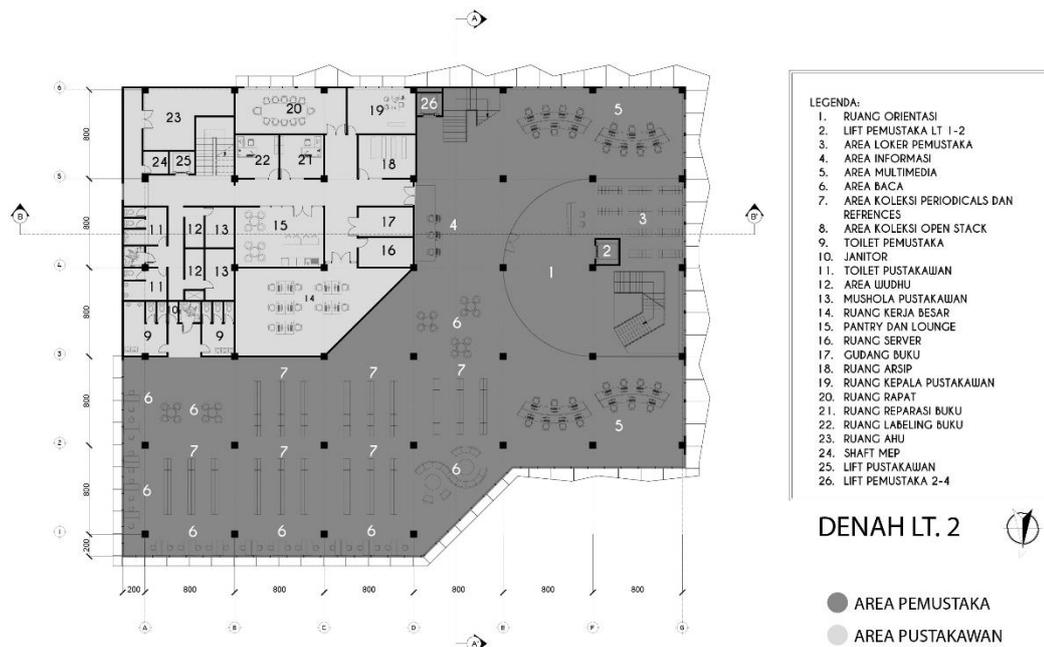
Gambar 6. 4 Denah lantai 2

Pada lantai 2, dari tangga lantai 1, pemustaka langsung dapat menemui ruang orientasi sebagai ruang transisi yang juga dilengkapi *security check gate* untuk menjaga dari risiko kehilangan koleksi. Pada area koleksi, pemustaka tidak dapat membawa tas dan barang-barang berlebih sehingga sebelum memasuki area koleksi disediakan area loker pemustaka untuk menitipkan barang-barang. Pada area koleksi terdapat area informasi pada bagian tengah area koleksi, setelah area dengan *security check gate*. Pada bagian belakang area koleksi terdapat area multimedia, kemudian terdapat koleksi *references* dan *periodicals*, *open stack* dan area baca. Area baca diletakkan di sisi-sisi bangunan untuk menghalangi area koleksi langsung berdekatan dengan bukaan kaca.

Untuk area pustakawan pada lantai 2 terdapat ruang kerja besar, ruang *labelling*, ruang reparasi buku, ruang server, ruang arsip, ruang kepala perpustakaan, *lounge* dan *pantry*, ruang rapat, serta ruang servis.

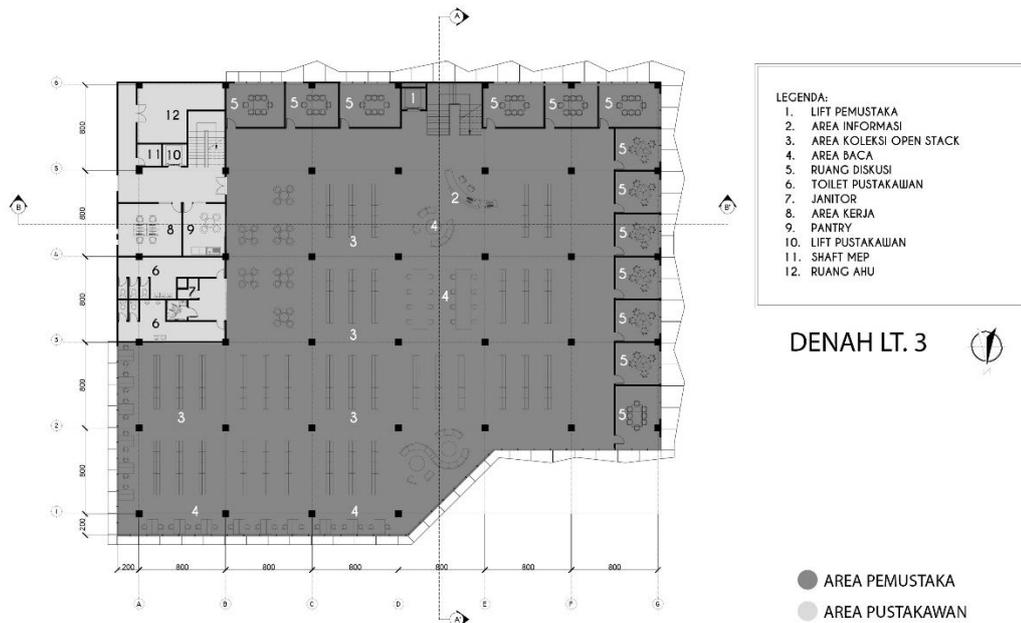
Gambar 6. 5 Denah lantai 3

Lantai 3 area pemustaka masih berisi area koleksi *open stack* dan area baca yang dilengkapi dengan ruang-ruang diskusi. Untuk area pustakawan terdiri dari ruang kerja, *pantry*, dan area servis.

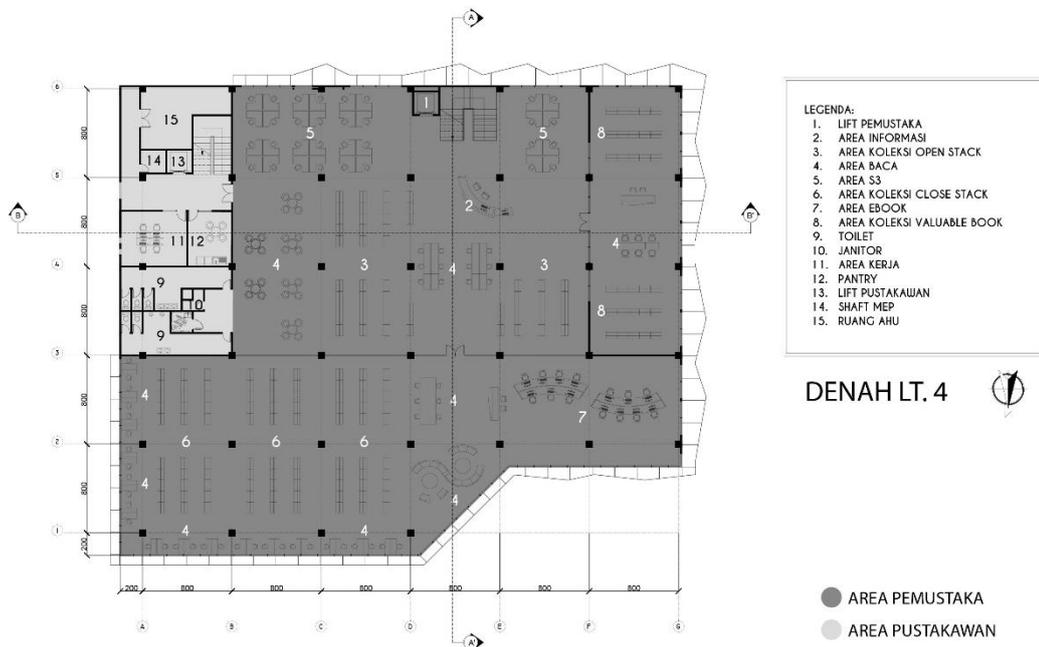
Gambar 6. 6 Denah lantai 4

Lantai 4 area pemustaka berisi area koleksi *open stack* yang dari situ dapat mengakses koleksi *close stack*, *e-book*, *valuable stack*, dan area S3. Untuk area pustakawan terdiri dari ruang kerja, *pantry*, dan area servis.

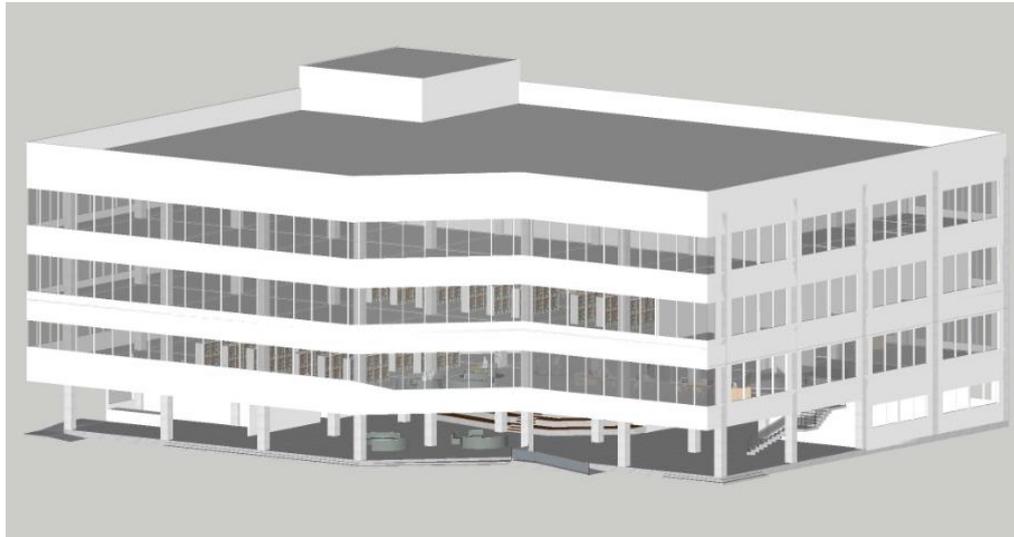
Gambar 6. 7 Fasad tanpa secondary skin

Perpustakaan ini akan menggunakan banyak bukaan kaca. Untuk tetap memperoleh kenyamanan pengguna dan keawetan buku akan digunakan *secondary skin* untuk mengurangi intensitas cahaya yang masuk secara langsung. *Secondary skin* yang digunakan berupa *aluminium perforated sheet*.

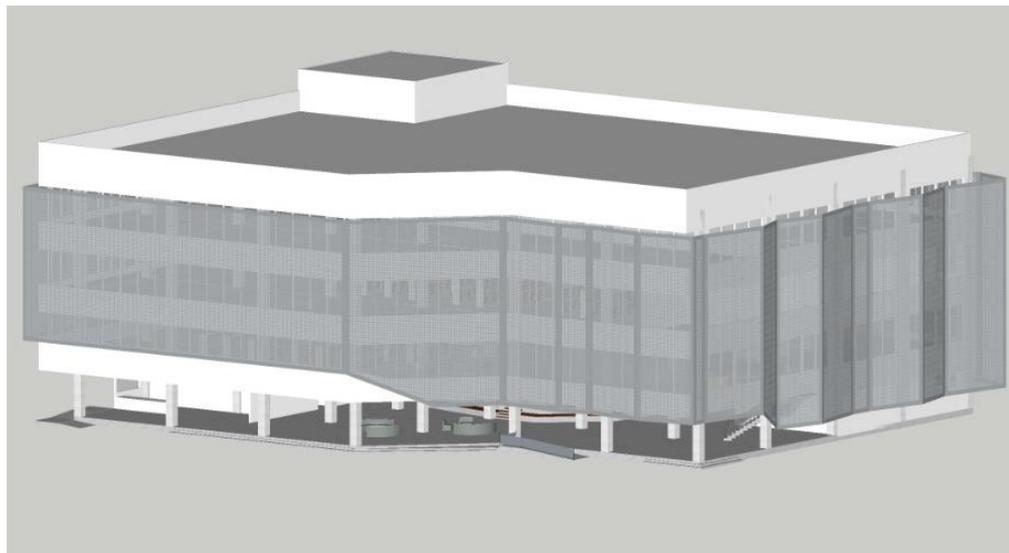
Gambar 6. 8 Fasad dengan *secondary skin*

Pada bagian barat dan selatan yang menggunakan *secondary skin* seutuhnya, saya ciptakan bentuk lekukan-lekukan pada *secondary skin* tersebut agar tidak monoton.

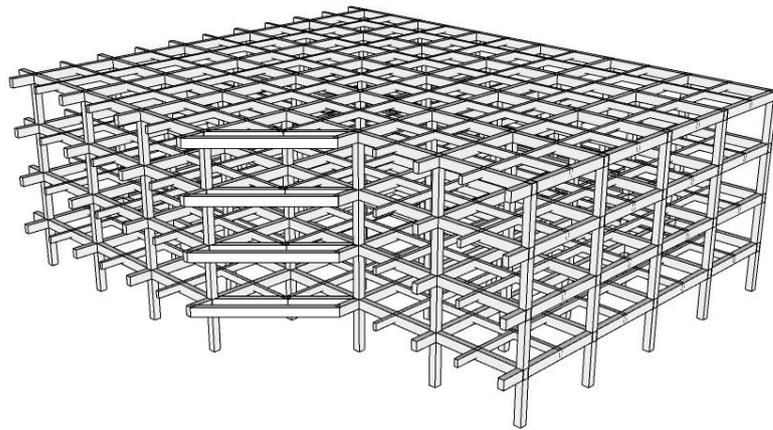
Gambar 6. 11 Struktur dan konstruksi

Struktur yang digunakan pada perpustakaan ini berupa struktur dan kolom beton. Jarak antar kolom yang digunakan yaitu 8 m. Kolom yang digunakan diperkirakan berukuran  $(65 \times 65) \text{ cm}^2$  dengan ukuran balok  $(80 \times 50) \text{ cm}^2$  dan balok anak berukuran  $(60 \times 30) \text{ cm}^2$ . Plat lantai yang digunakan memiliki ketebalan 15 cm.

Konstruksi atap menggunakan atap dak beton dengan kemiringan 1% ke bagian kanan dan kiri untuk mengarahkan air hujan ke titik-titik talang tegak pada bagian samping-samping bangunan.

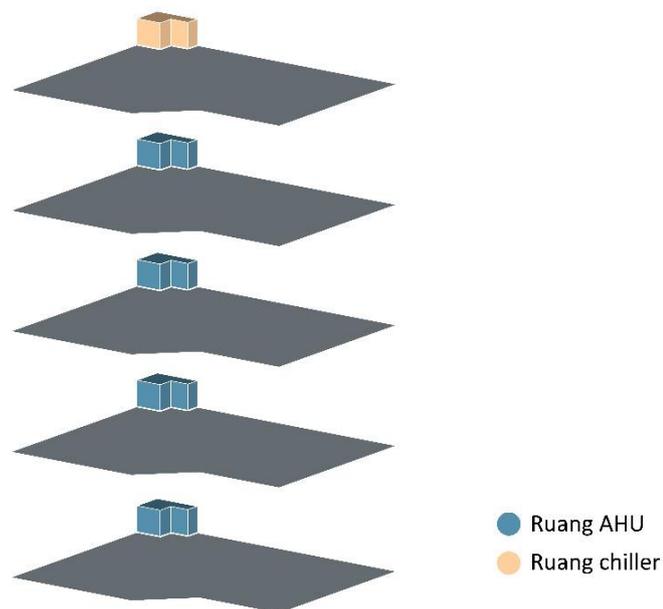
Gambar 6. 12 Posisi ruang AHU dan ruang *chiller*

Utilitas bangunan ini meliputi penggunaan sistem AC central dengan proses pendingin terpusat yang kemudian disebarkan pada AC yang ruangnya terhubung dengan AC pusat. Dengan penggunaan sistem AC central, maka dibutuhkan ruang untuk AHU yang ada di setiap lantai, juga bagian *chiller* yang ada di *rooftop*. Pada bagian di atas *ceiling* terdapat sistem *ducting* AC.

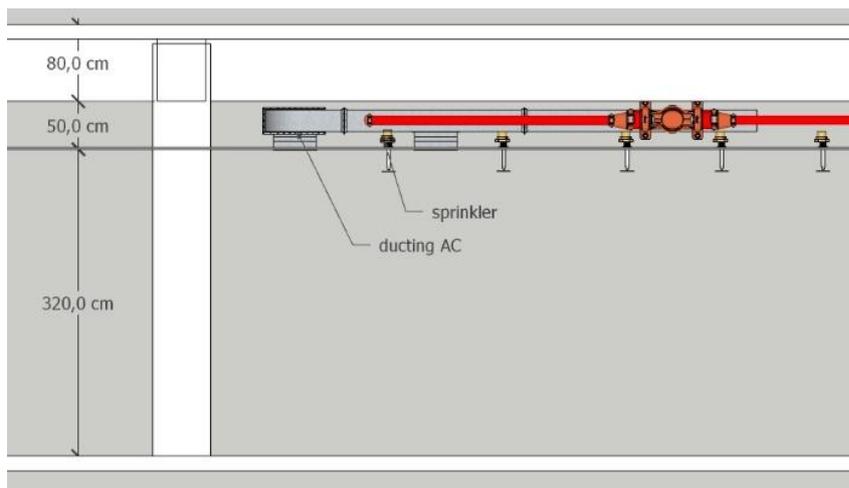
Gambar 6. 13 Peletakan *ducting* AC dan *sprinkler*

Untuk mengatasi kemungkinan terjadinya kebakaran, bangunan ini juga dilengkapi dengan *sprinkler* yang dapat memancarkan air secara otomatis jika terjadi pemanasan pada suhu tertentu. Air otomatis ini akan keluar melalui *head sprinkler* yang akan dipasang pada bagian plafon, dapat dilihat pada **Gambar 6.13**.

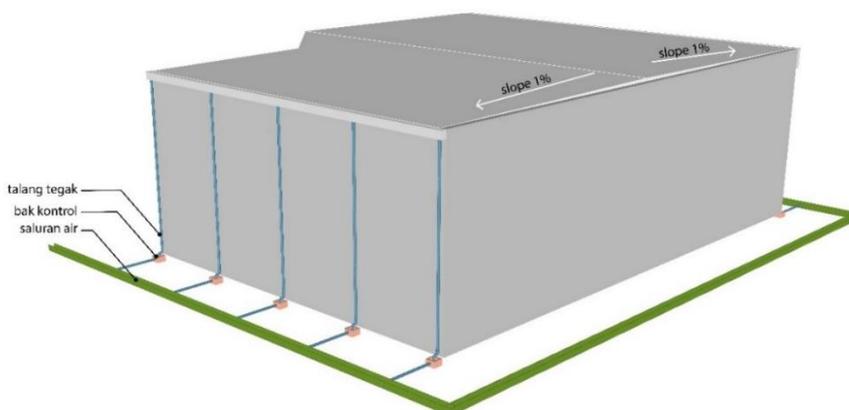
Gambar 6. 14 Sistem talang air

Pada bagian belakang samping kanan dan kiri bangunan terdapat beberapa titik talang tegak yang merupakan saluran air hujan dari atap bangunan. Sebelum mengarah ke selokan, air hujan dari talang tegak akan mengarah ke bak kontrol terlebih dahulu, 4 m dari bak kontrol terdapat selokan berukuran (50x50) cm<sup>2</sup>.
