BAB 3

ANALISIS PERANCANGAN

3.1 Analisis Proyek

3.2 Analisis Lahan

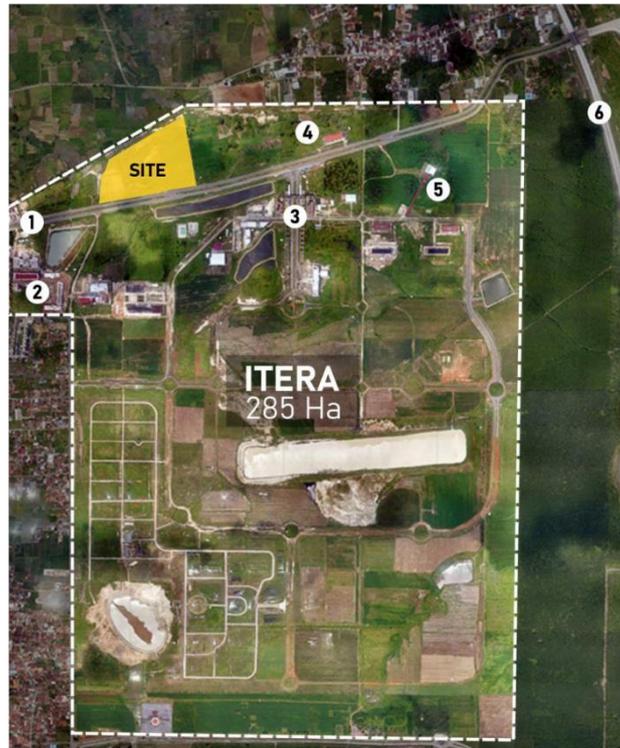
Gambar 3. 1. Peta Lokasi Tapak
(Sumber ; sgtgeomedia.com, 2019)

- a. Lokasi tapak : Jalan Terusan Ryacudu, Way Huwi, Lampung Selatan, Lampung.
- b. Luas lahan : 48,983 m²
- c. Aksesibilitas :
 - 1) Gerbang perbatasan Kota Bandar Lampung – Lampung Selatan
 - 2) Polda Lampung
 - 3) Pintu masuk / keluar kampus Itera
 - 4) Wisma Itera
 - 5) Masjid Raya At-Tanwir
 - 6) Pintu Tol Kota Baru Itera

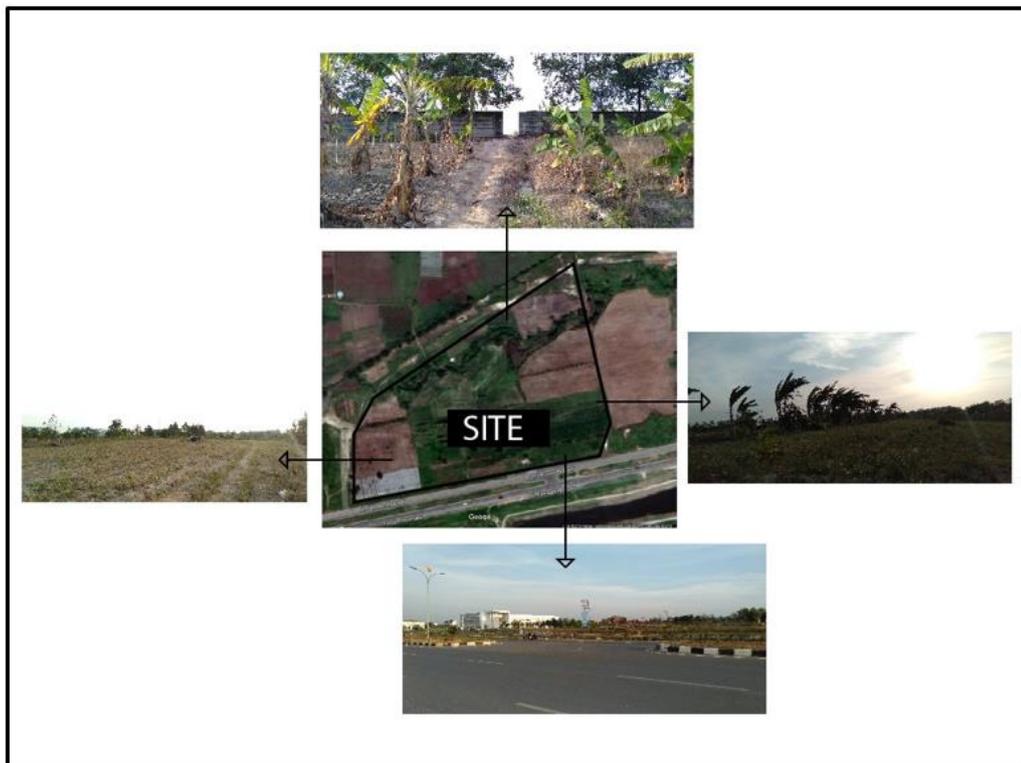
Gambar 3. 2. Peta Orientasi Lahan
(Sumber : Dok. Kelompok, 2019)

- Sisi Utara : Area pemukiman warga Desa Way Huwi
- Sisi Selatan : Lingkungan kampus Itera, Jalan Terusan Ryacudu.
- Sisi Timur : Lahan kosong, kawasan kampus Itera
- Sisi Barat : Lahan kosong, kawasan kampus Itera

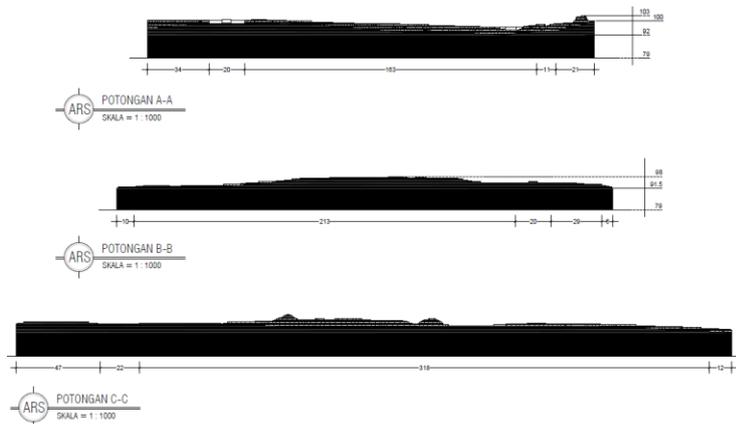
Gambar 3. 3. Potongan Kontur

Pada Gambar 3. 3 terlihat warna cerah yang menggambarkan permukaan kontur tertinggi dan warna yang paling gelap merupakan permukaan kontur yang rendah. Kontur pada lahan ini memiliki kedalaman 13,5 m dengan kontur tertinggi 100,5 m dan kontur terendah 192,5 m yang memiliki jarak 192 m. Kemiringan kontur pada tapak proyek Gedung Serbaguna Itera adalah 3-7 %. Dari data tersebut maka akan dilakukan kegiatan *cut & fill* untuk mengatasi isu kemiringan kontur, kegiatan *cut* ini dilakukan pada titik 94 dan di *fill* di area yang seharusnya memiliki kriteria kontur datar seperti fasilitas area parkir dan area kontur yang terbangun.

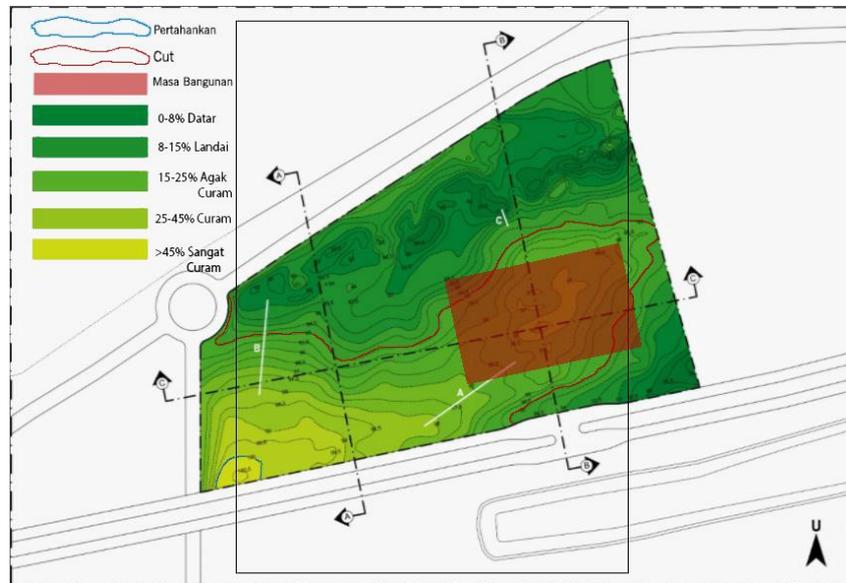
Gambar 3. 5. Topografi Lahan
(Sumber : Dok. Kelompok, 2019)

Warna merah transparan pada Gambar 3. 5 merupakan area lahan yang akan dibangun gedung serbaguna, area tersebut berada pada klasifikasi lereng dengan tingkat kecuraman antara 15% sampai 45%. Untuk mengatasi isu kemiringan tersebut maka dilakukan kegiatan *cut* pada tapak dititik 94 yang ditandai dengan garis kontur berwarna merah. Adapun kontur tertinggi yang dipertahankan yaitu berada pada titik 99,5 yang ditandai dengan garis kontur berwarna biru. Hal ini dilakukan karena pada area tersebut dipergunakan sebagai area resapan dan tidak mengganggu sirkulasi tapak.

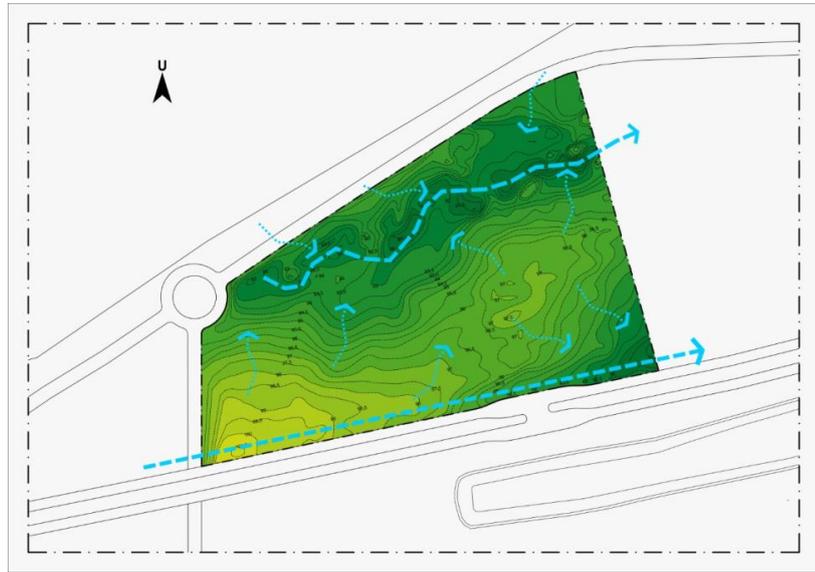
Gambar 3. 6. Arah Aliran Air
(Sumber : Dok. Kelompok, 2019)

Terdapat sungai kecil dengan kedalaman ± 1 meter dan lebar ± 2 meter yang berpotensi dijadikan drainase alami. Arah aliran air hujan mengikuti kemiringan kontur yaitu menuju sungai dan cenderung mengalir ke arah timur.

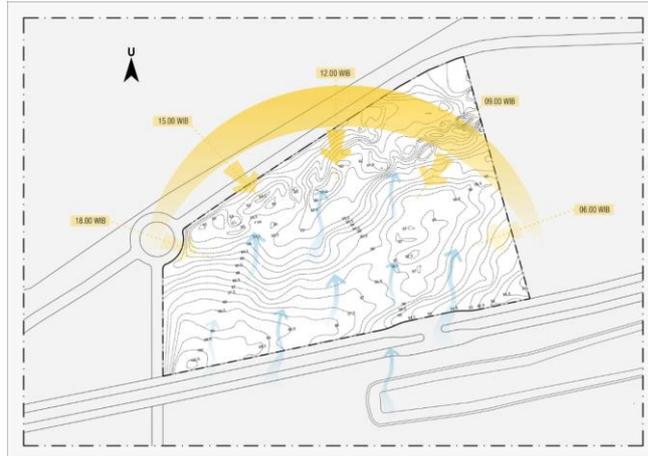
Gambar 3. 7. Arah Angin dan Matahari

Suhu rata – rata di area tapak selama 4 bulan terakhir adalah $27,4^{\circ}\text{C}$ sampai $27,8^{\circ}\text{C}$, radiasi matahari mencapai $36,85\text{ W/m}^2$ dengan tekanan terendah $998,4\text{ hpA}$ dan tekanan tertinggi $998,5\text{ hpA}$. Angin berhembus dari sisi bagian Selatan ke Utara. Orientasi bangunan cenderung menghadap Selatan, maka akan diterapkan penghawaan alami pada gedung di area yang bersifat umum.

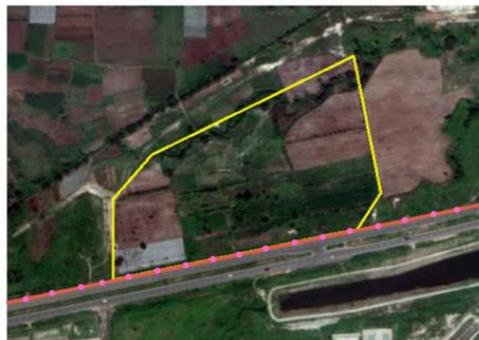
Gambar 3. 8. Peta Utilitas

Terdapat tiang listrik di sepanjang jalan utama dan gardu PLN di depan Wisma Itera yang menjadi pusat aliran listrik.

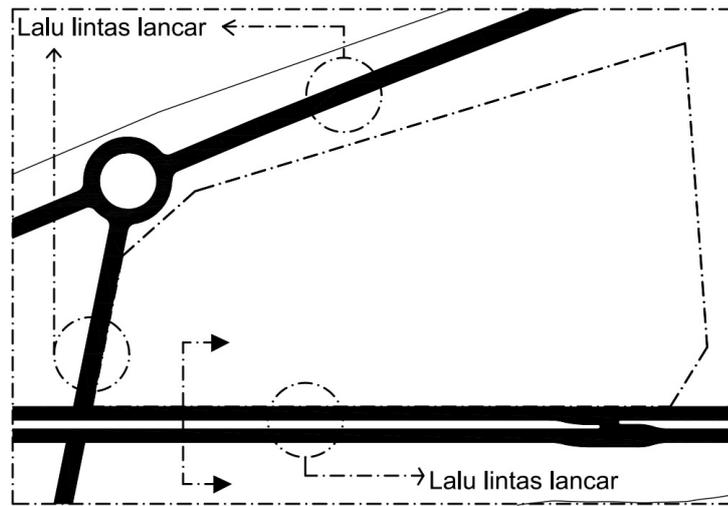
Gambar 3. 10. Peta Aksesibilitas
(Sumber : Dok. Kelompok, 2019)

Untuk saat ini keadaan lalu lintas kendaraan yang melintasi area sekitar tapak masih lancar. Dan untuk mengantisipasi kemacetan yang disebabkan adanya *entrance* dan *exit* gedung serbaguna maka akan dirancang sebuah jalur alternatif berupa jalan baru di sisi Timur tapak sebagai jalur *exit*.

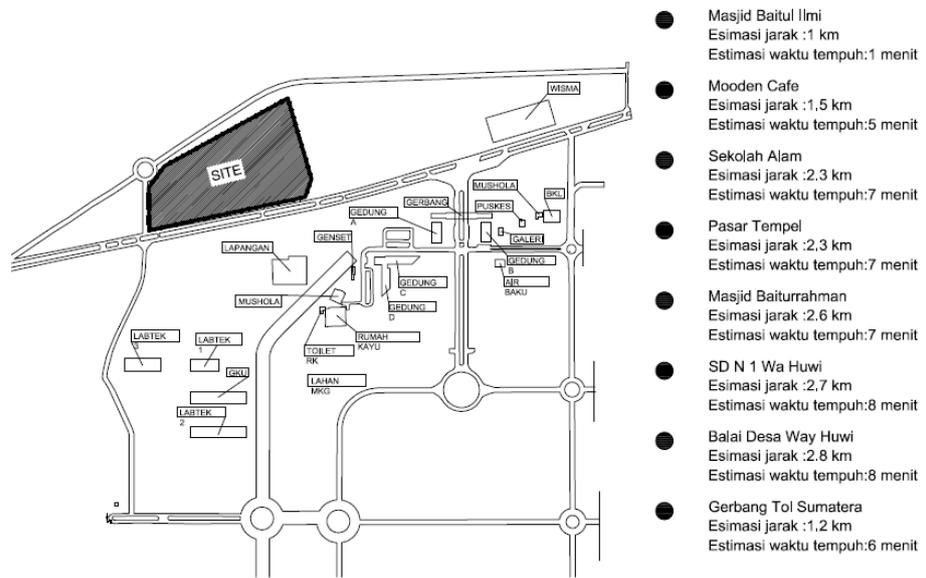
Gambar 3. 11. Peta Situasi
(Sumber : Dok. Kelompok, 2019)

No.	NamaTempat	Alamat	Jarak ke Tapak (m)	Estimasi Waktu (menit)
1.	Institut Teknologi Sumatera	Jalan Terusan Ryacudu	600	2
2.	ATM terdekat	Jalan Terusan Ryacudu	600	2
3.	Masjid Agung Airan Raya	Jalan Terusan Ryacudu	600	2
4.	Masjid At Tanwir	Jalan Terusan Ryacudu	650	2
5.	Minimarket terdekat	Jalan Ryacudu	1000	4
6.	Kecamatan Sukarame	Jalan Ryacudu	3400	8
7.	Rumah Sakit Airan Raya	Jalan Airan Raya	2200	5
8.	SPBU Jatimulyo	Jalan Pangeran	3300	8

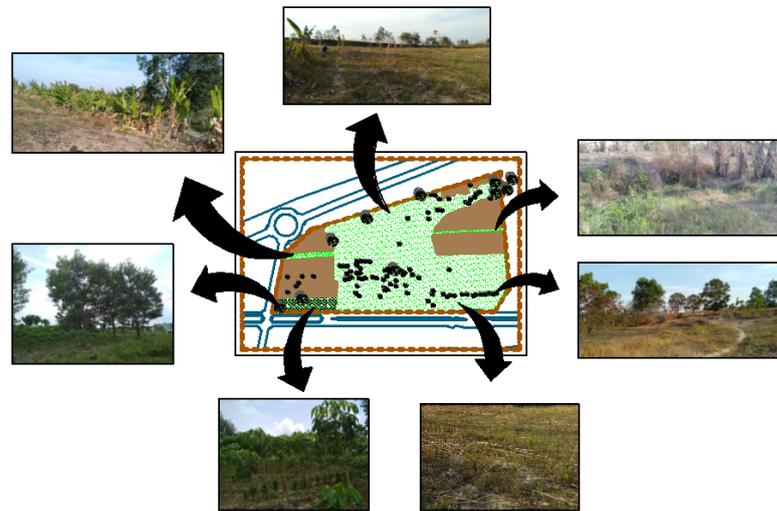
Gambar 3. 12. Peta Vegetasi
(Sumber : Dok. Kelompok, 2019)

Vegetasi yang terdapat di tapak merupakan perkebunan singkong dan perkebunan pisang yang dimanfaatkan oleh masyarakat sekitar. Selain itu terdapat beberapa pohon yang sengaja ditanam oleh pihak kampus Itera sebagai peneduhan vegetasi. Dari pernyataan tersebut vegetasi yang berada di area sungai akan dipertahankan keadaannya sebagai area terbuka hijau dan sisanya akan dihilangkan karena dapat mengganggu sirkulasi tapak.

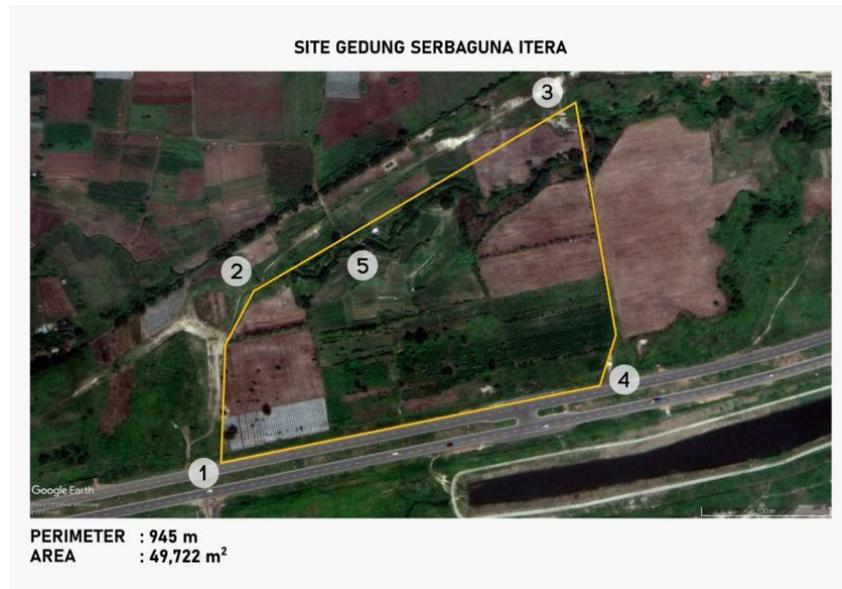
Gambar 3. 13. Peta Eksisting
(Sumber : Dok. Kelompok, 2019)

Keadaan lahan eksisting untuk proyek gedung serbaguna ini merupakan lahan bebas guna dan hanya terdapat vegetasi. Karena merupakan lahan bebas guna saat ini lahan dimanfaatkan oleh warga sekitar sebagai perkebunan singkong dan pisang. Berikut penjelasan beberapa titik lokasi keadaan tapak :

- No. 1 adalah batas lahan
- No. 2 adalah lahan kosong
- No. 3 adalah Lahan Kosong
- No. 4 adalah batas lahan bagian selatan
- No. 5 adalah kali atau parit

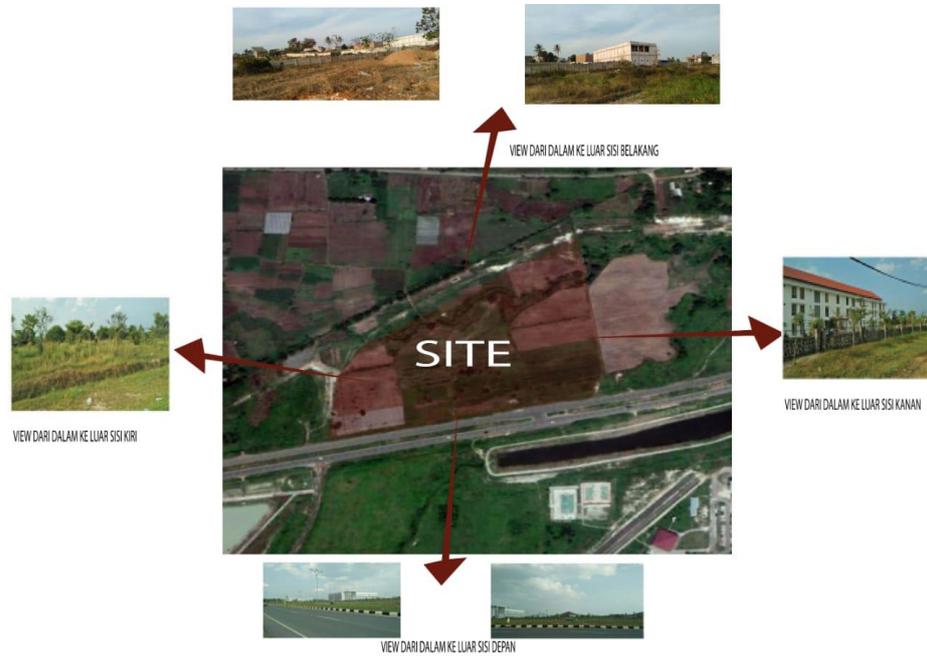
Gambar 3. 14. *View* dari dalam ke luar tapak
(Sumber : Dok. Kelompok, 2019)

Sisi utara tapak merupakan area pemakaman warga Way Huwi, area pemukiman warga dan bangunan kost – kostan jadi sisi utara merupakan bad view. Good view yang dapat dilihat dari tapak terdapat pada sisi selatan tapak karena menghadap bangunan kampus Itera dan embung B Itera. Sisi barat tapak terdapat area pujasera dan toko ATK. Sisi timur tapak terdapat bangunan milik Itera.

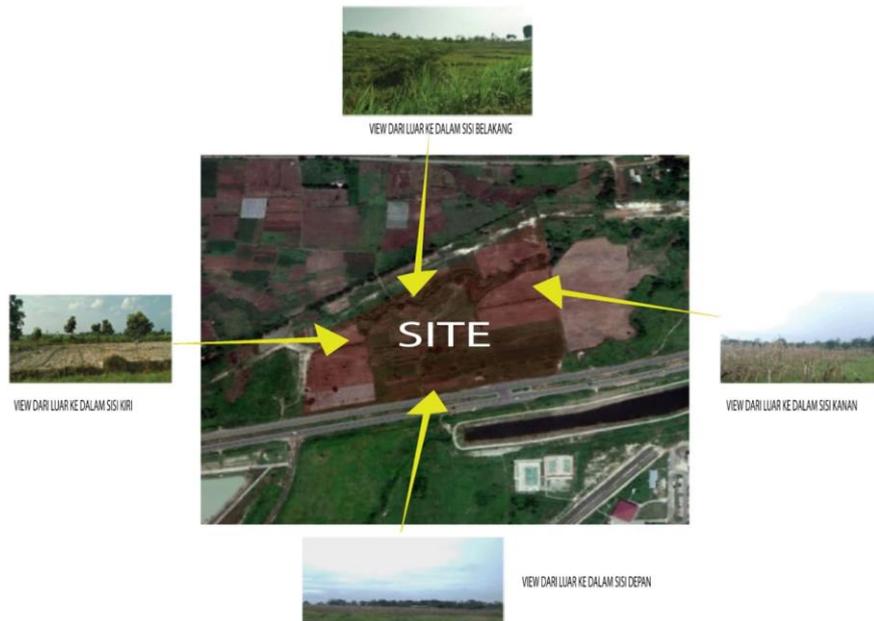
Gambar 3. 15. *View* dari Luar ke Dalam Tapak
(Sumber : Dok. Kelompok, 2019)

Tapak merupakan lahan kosong atau lahan bebas guna sehingga tidak terdapat *view* yang menarik yang terlihat dari luar tapak.

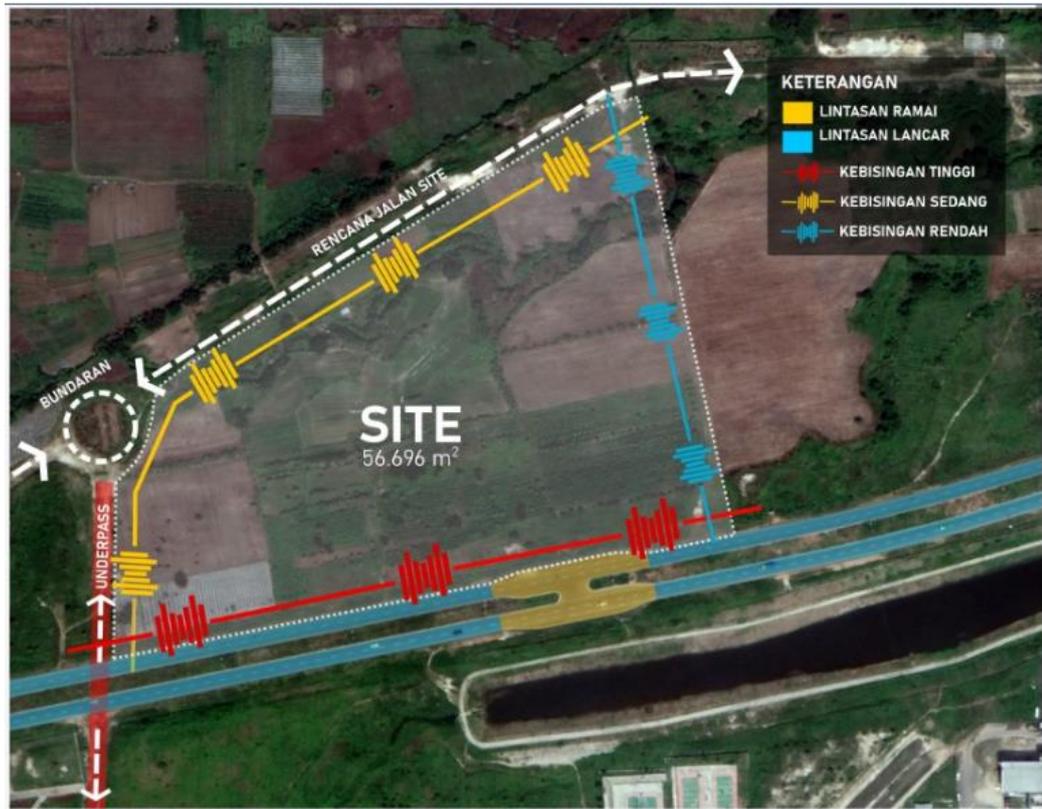
Gambar 3. 16. Peta Kebisingan
(Sumber : Dok. Kelompok, 2019)

Jalan Terusan Ryacudu menimbulkan kebisingan tingkat tinggi karena merupakan jalur cepat, selain itu jalan *underpass* di sekitar lahan juga menimbulkan kebisingan cukup tinggi karena merupakan akses kendaraan baik warga kampus maupun masyarakat sekitar. Sisi Timur pada lahan memiliki tingkat kebisingan rendah karena tidak terdapat jalur kendaraan umum yang merupakan lahan untuk bangunan kampus Itera yang lain. Dengan kondisi tersebut maka direncanakan *buffer* kebisingan melalui tanaman atau vegetasi yang didesain mengelilingi tapak.
