BAB III

ANALISIS PERANCANGAN

3.2 Analisis Tapak

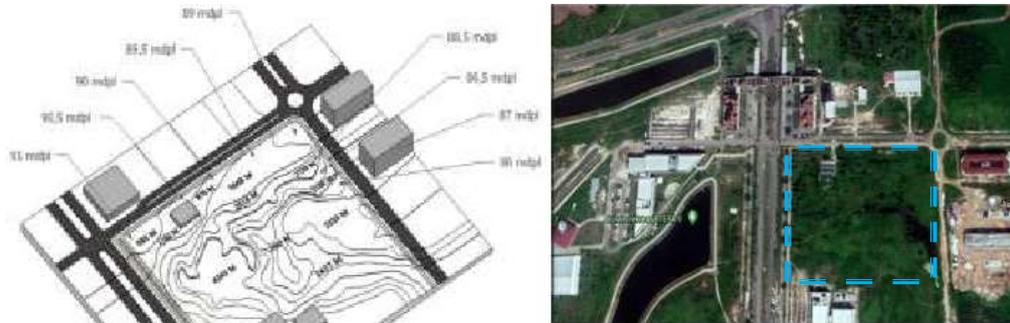
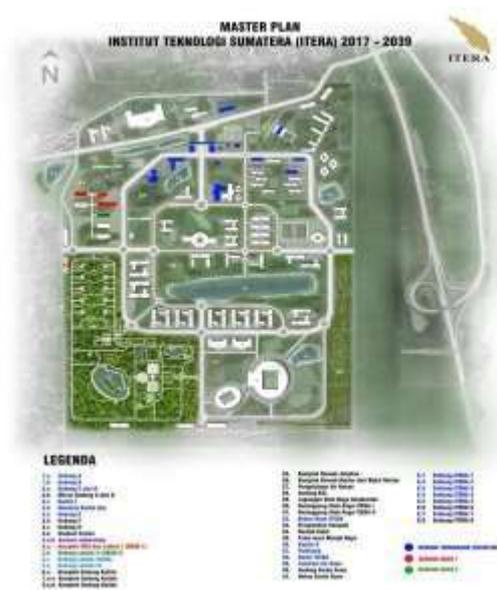
Gambar 3. 2 Master Plan ITERA

Dengan luas tapak sekitar 2,5 hektar. Pusat kegiatan mahasiswa berada di kawasan kampus tepatnya di sebelah selatan Gedung E sedangkan sebelah utara, timur, barat berbatasan langsung dengan jalan. Lokasi lahan Pusat Kegiatan Mahasiswa merupakan lokasi yang sangat strategis karena berbatasan langsung dengan jalan dan dikelilingi oleh Gedung Administrasi, Gedung Perkuliahan, Asrama, dan fasilitas umum lainnya. namun, keadaan kontur pada lahan yang memiliki ketinggian mulai dari 85 - 91,5 mdpl dan kecuraman lahan mulai dari 1-5 meter.

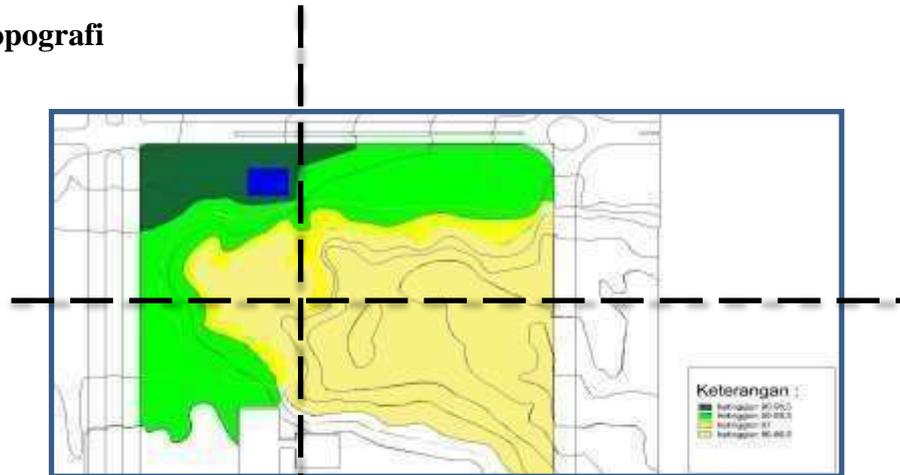
Gambar 3. 3 Topografi Tapak

Kontur tertinggi pada tapak terdapat di area hijau tua dengan ketinggian 91,5 mdpl sedangkan kontur yang berwarna hijau muda memiliki ketinggian kontur 89 - 89,5 mdl serta warna kuning dengan kontur 87 mdpl dan terakhir warna cream berada di area kontur yang rendah dengan ketinggian 85 - 86 mdpl. Berikut potongan kontur yang ada pada lahan pusat kegiatan mahasiswa.

Berdasarkan analisis perhitungan lahan maka diperoleh beberapa klasifikasi kemiringan lahan sebagai berikut :

- Landai = 1,25% s.d. 1,97%
- Miring = 5,3% s.d. 6,45%

- Terjal = 14,75% s.d. 19%

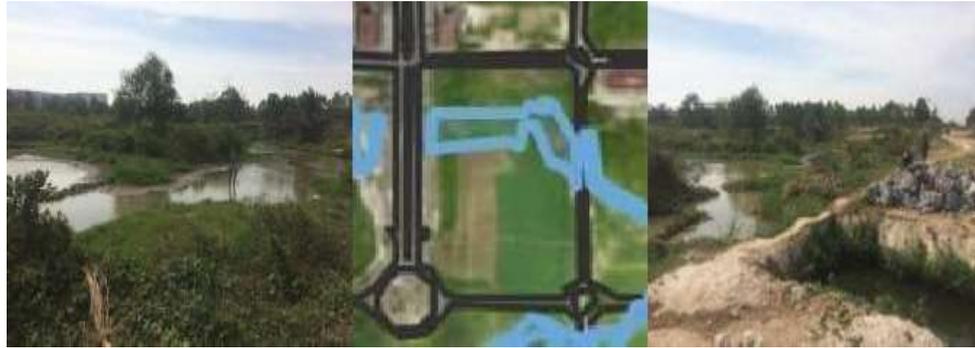
Gambar 3. 6 Drainase Lahan

Terdapat genangan air pada lahan Pusat kegiatan Mahasiswa yang terletak di tengah lahan sebelah barat menuju timur. Genangan tersebut terjadi karena kondisi kontur curam dan aliran air yang berasal dari Asrama. Sehingga aliran air yang berasal dari asram dianggap sudah diselesaikan oleh pihak kampus. Sedangkan untuk genangan air di lahan akan di pertahankan sebagai embung.

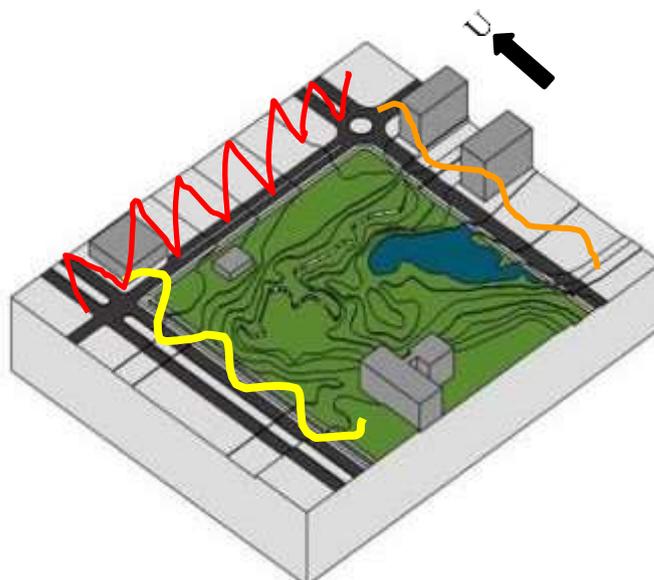
Gambar 3. 7 Kebisingan

Warna merah = tingkat kebisingan tinggi yang berada di sebelah utara lahan merupakan titik pertemuan dari 4 arah dan sebagai jalur utama menuju gedung perkuliahan, asrama, masjid, lapangan dan bangunan lainnya.

Warna kuning = tingkat kebisingan rendah yang berada di barat lahan merupakan jalur akses menuju gedung e dan gedung f.

Warna jingga = tingkat kebisingan rendah yang berada di sebelah timur lahan karena kondisi jalur yang masih alami sehingga untuk saat ini jarang dilalui.

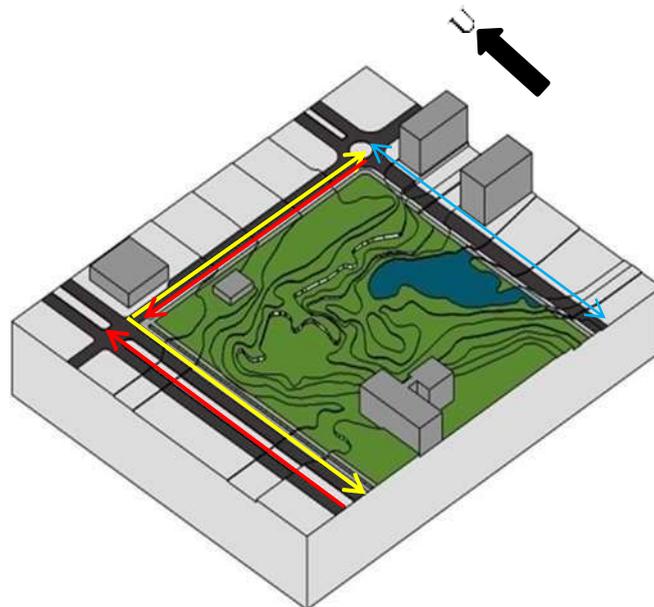
Gambar 3. 8 Aksesibilitas

Pada lokasi lahan di sebelah utara dan barat di kelilingi oleh jalan lingkungan dengan lebar 8 meter dan sebagai arus bolak-balik sirkulasi kendaraan maupun manusia.

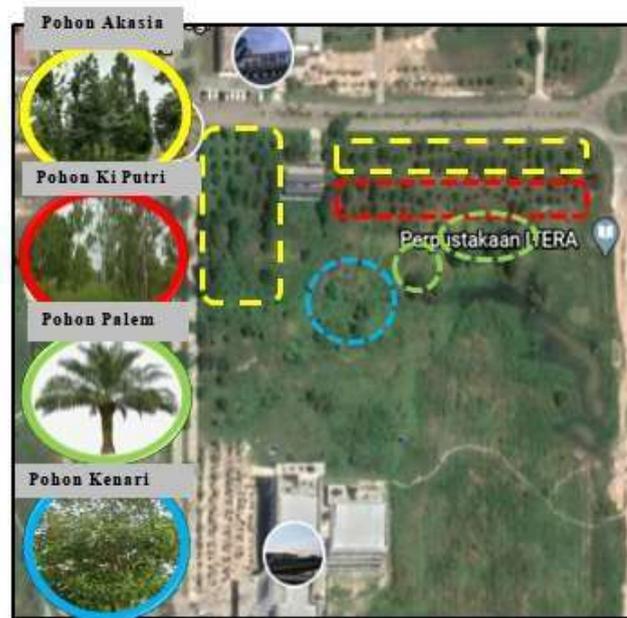
Gambar 3. 9 Vegetasi

Pada lahan pusat kegiatan mahasiswa terdapat beberapa jenis vegetasi pohon yaitu pohon akasia, pohon ki putri, pohon palem, dan pohon kenari. Sebagai sarana penyejuk dan estetika maka pohon akasia dan pohon ki putri yang ada di lahan akan di pertahankan.

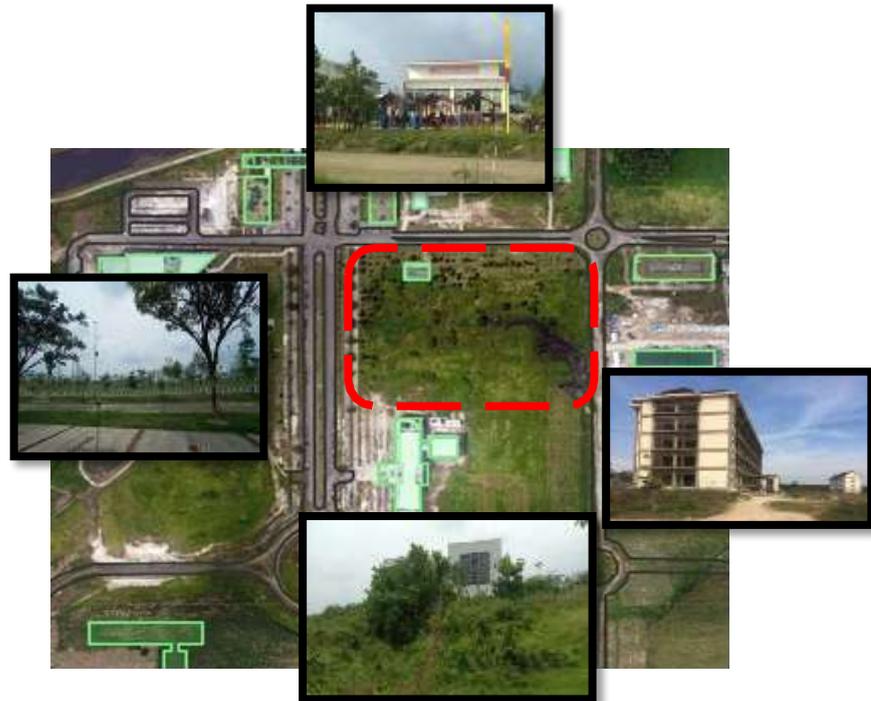
Gambar 3. 10 Aspek Visual dari Dalam Tapak

Aspek Visual dari dalam Tapak

- Di sebelah barat merupakan Gedung Perkuliah C dan Embung E yang dijadikan orientasi bangunan
- Di sebelah utara merupakan Gedung A, Galeri ITERA dan kantin BKL
- Di sebelah timur merupakan Gedung Asrama Putra
- Di sebelah selatan merupakan Gedung Perkuliah E.
