BAB III

ANALISIS

3.2 Analisis Tampak

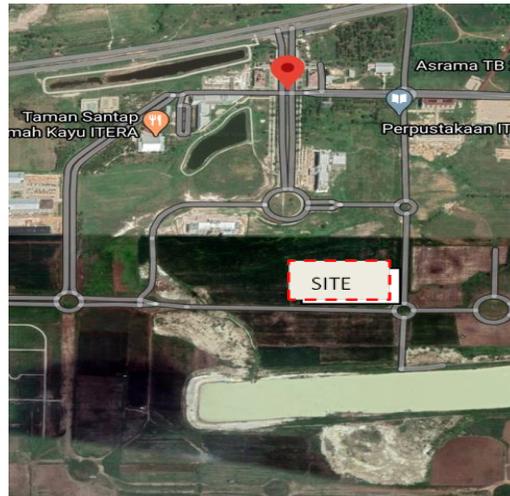
Gambar 3. 1 lokasi lahan

Lahan Pusat Riset Inovasi ini berlokasi di Jl. Trusa Ryacudu, Way Hui, Kec. Jati Agung, Kabupaten Lampung Selatan Lampung, yang berada dilahan kampus Institut Teknologi Sumatera. Lahan proyek gedung Pusat Riset Inovasi memiliki luas ± 2.1 Ha dengan akses utama langsung terhubung dengan gerbang barat kampus. Masing masing sisi lahan proyek gedung pusat riset terdiri dari bangunan rektorat dibagian barat, pada bagian utara lahan merupakan lahan gedung perpustakaan, untuk bagian timur terdapat bangunan olahraga / gedung GSG dan dibagian selatan terdapat jalan poros kampus ITERA.

Kondisi lahan kosong yang ditumbuhi oleh semak belukar dan keadaan tanah yang berkontur merupakan hasil dari bekas perkebunan. Lokasi lahan juga dapat diakses melalui jalan sekunder yang terdapat dibagian timur dari lahan yang terhubung langsung dengan asrama dan Masjid Raya ITERA. Untuk akses dapat dilalui dari jalur dibagian selatan lahan yang menjadi jalur poros dari kampus ITERA.

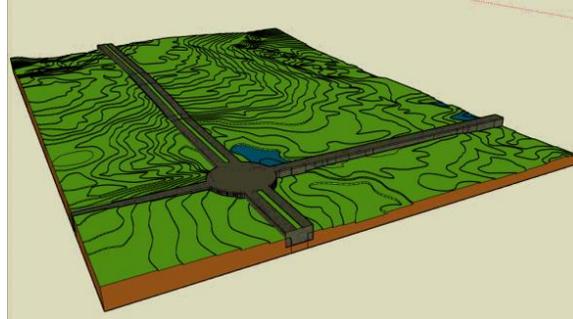
Gambar 3. 2 Kontur Lahan Proyek

Berdasarkan analisa mengenai jenis dan kondisi tanah pada lahan memiliki jenis tanah tanah merah dan tanah berpasir. Kondisi tanah pada tapak sehingga memiliki keadaan kontur dengan lahan terendah dibagian timur laut, area ini menjadi daerah genangan air saat musim penghujan. Kondisi keadaan lahan pada bagian tenggara memiliki daerah yang tergenang air dimana bagian ini merupakan daerah resapan. Keadaan lahan yang berkontur perlu dilakukan penataan posisi bangunan untuk mendapatkan posisi yang ideal.

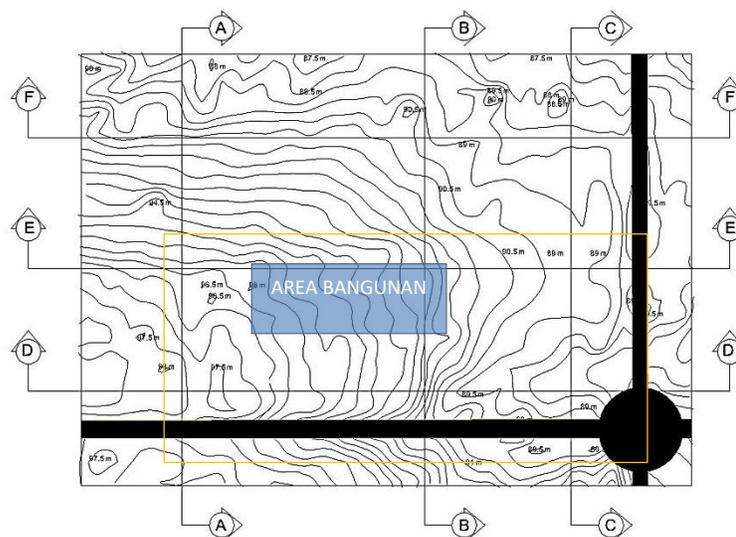
Gambar 3. 3 Kontur Lahan Proyek

Bagian yang ditandai pada gambar potongan A-A' dapat disimpulkan bahwa area tersebut memiliki kemiringan 8.6 %. Dengan klasifikasikan ini sesuai SK Nomor 837/Kpts/Um/11/80 dikatakan bahwa 8 -15 % termasuk area landai.

Bagian yang ditandai pada gambar potongan B-B' bahwa area tersebut memiliki kemiringan 7.3 %. Sesuai dengan klasifikasikan pada kelas kelerengn sesuai SK Nomor 837/Kpts/Um/11/80 dikatakan bahwa 0-8% termasuk area datar.

Bagian yang ditandai pada gambar potongan C-C' bahwa area tersebut memiliki kemiringan 2.4 %. Sesuai dengan klasifikasi pada kelas kelerengan sesuai SK Nomor 837/Kpts/Um/11/80 dikatakan bahwa 0-8% termasuk area datar.

bagian yang ditandai pada gambar potongan D-D' bahwa area tersebut memiliki kemiringan 15.3 %. Sesuai dengan klasifikasi pada kelas kelerengan sesuai SK Nomor 837/Kpts/Um/11/80 dikatakan bahwa 15-25% termasuk area agak curam.

bagian yang ditandai pada gambar potongan E-E' bahwa area tersebut memiliki kemiringan 4.7 %. Sesuai dengan klasifikasi pada kelas kelerengan sesuai SK Nomor 837/Kpts/Um/11/80 dikatakan bahwa 0-8% termasuk area datar.

Bagian yang ditandai pada gambar potongan F-F' memiliki kemiringan 2.1 %. Sesuai dengan klasifikasi pada kelas kelerengan sesuai SK Nomor 837/Kpts/Um/11/80 dikatakan bahwa 0-8% termasuk area datar.

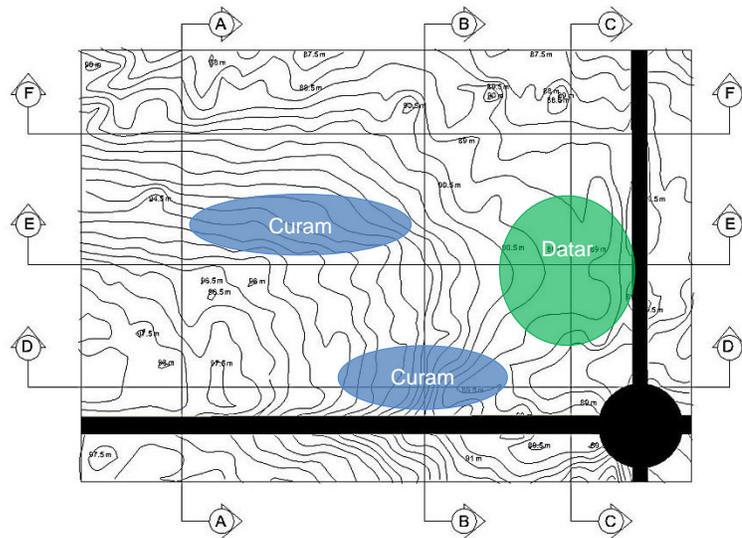
Gambar3. 10 Analisis Kontur

berdasarkan analisis keadaan kontur pada lahan dapat disimpulkan bahwa keadaan lahan memiliki kontur yang miring. Sehingga massa bangunan diletakan pada titik AE,

DA, BD, dan EB (gambar 3.10) dengan menggunakan sistem ruangan *split level* pada bangunan untuk meminimalisir *cut and fill*. Untuk area parkir diletakkan dititik C-E yang merupakan area lahan yang cukup datar dan sirkulasi yang menyesuaikan

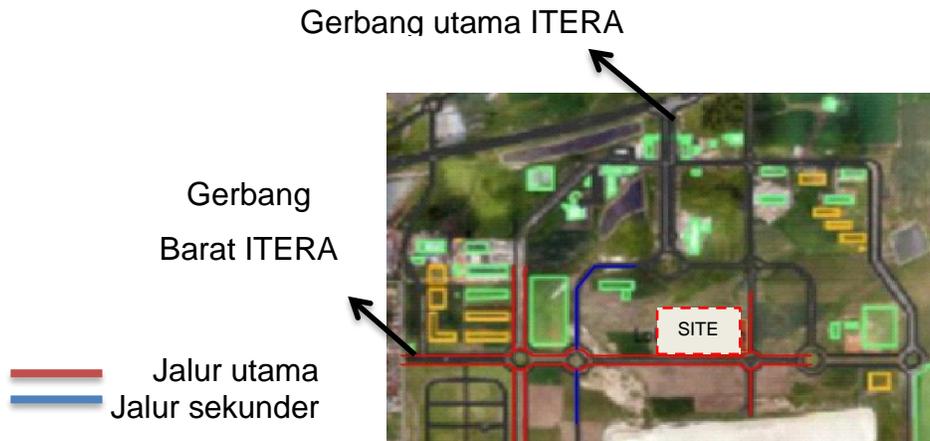
Gambar 3. 11 Peta ITERA

Lokasi lahan yang berada dekat dengan jalan poros Itera dibagian selatan yang terhubung langsung ke gerbang barat dan sirkulasi jalan disebelah timur dapat mengakses asrama, masjid Raya At-Tanwir serta gerbang utama ITERA.

Jalur dibagian selatan memiliki lebar jalan lebih besar dari jalan yang ada dibagian timur dari lokasi proyek dan dekat dengan area persimpangan. Saluran irigasi dilahan belum terbangun sebagaimana dengan fungsinya, masih terdapat area genangan air dijalan utama sehingga lokasi lahan sulit diakses dari gerbang barat dikarenakan kondisi jalan terputus genangan air yang cukup tinggi saat musim penghujan. Pada lahan pembangunan Pusat Riset Inovasi belum tersedia jaringan listrik dilokasi lahan, dikarenakan kondisi lahan merupakan lahan kosong dan posisi lahan jauh dari bangunan eksisting.

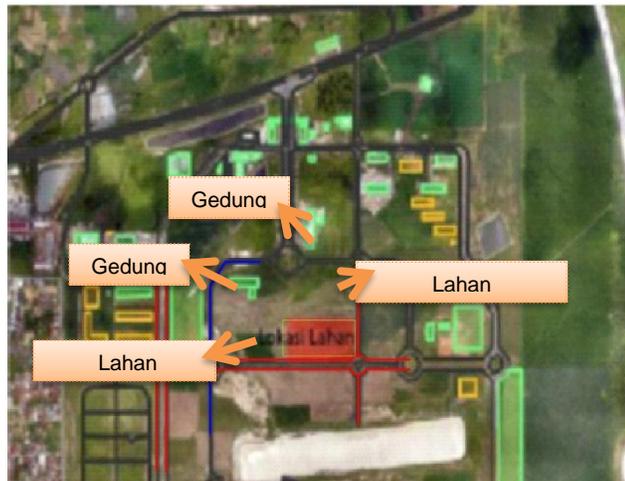
Gambar 3. 13 kondisi eksisting

Kawasan lahan yang akan menjadi lokasi pembangunan berada pada kondisi lahan yang kosong. Keadaan eksisting lahan terdapat beberapa bangunan yang sudah terbangun yaitu bangunan perkuliahan gedung E, bangunan perkuliahan gedung F dan yang akan dibangun gedung perpustakaan serta gedung rektorat. Beberapa bangunan eksisting yang sudah ada disekitar area lahan bangunan pusat riset diantaranya, bangunan gedung E dibagian utara dan bangunan gedung F berada dibagian barat laut dari lahan. Recana bangunan kedepan diantaranya lahan gedung rektorat dibagian barat dan lahan gedung perpustakaan dibagian utara dari lahan.

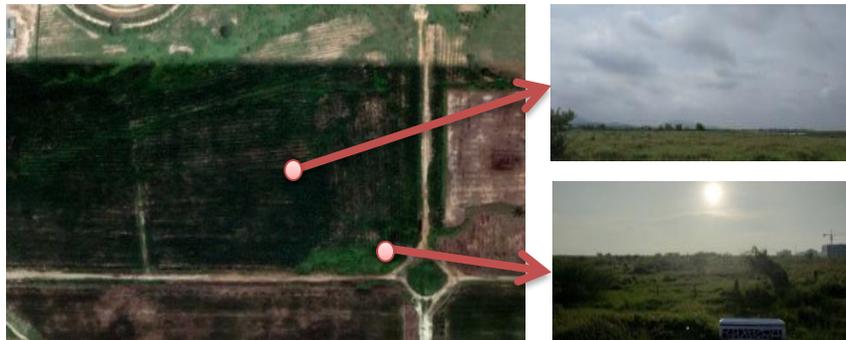
Gambar 3. 15 Analisis Eksisting

Pada lahan tidak terdapat bangunan dengan lahan merupakan lahan kosong bekas tanah perkebunan.
