BAB III ANALISIS PERANCANGAN

3.2 Analisis Lahan

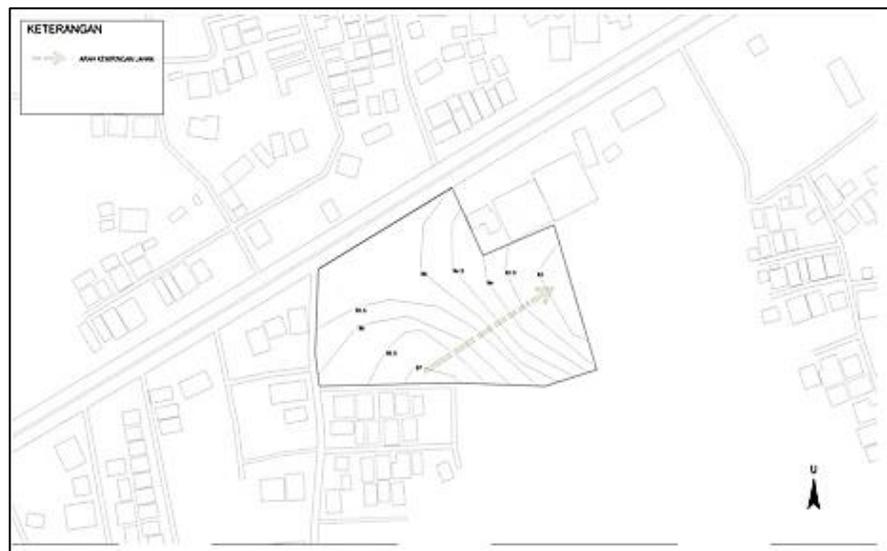
Gambar 3. 6 Peta kontur Lahan
Sumber : Google Earth, 2020

Pada data kontur di bawah ini diketahui aliran air mengalir ke arah belakang tapak, yaitu persawahan. Untuk menghindari banjir, jumlah daerah resapan dan pembagian aliran air menuju saluran kota yang melewati area depan lahan.

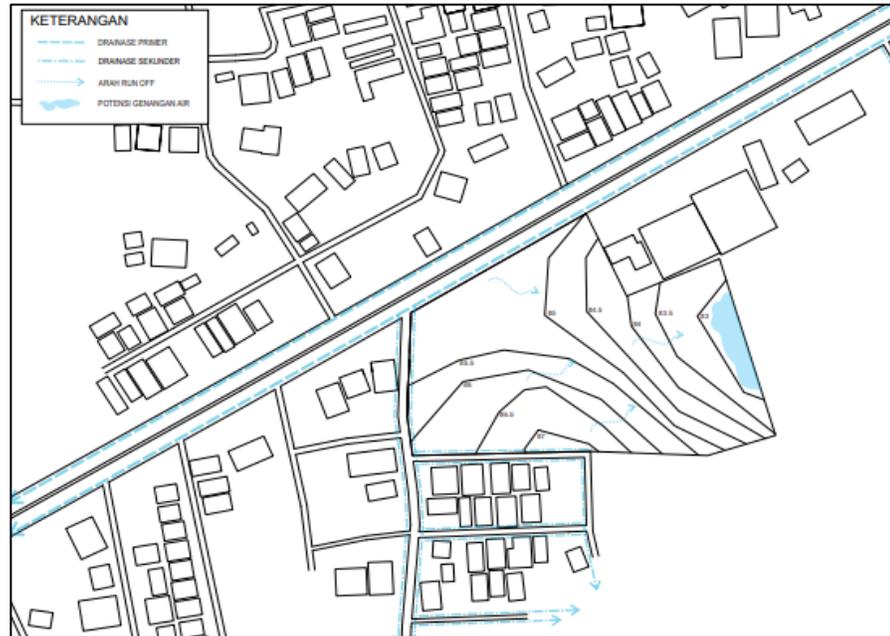
Gambar 3. 8 Analisis *runoff* drainase
Sumber : Dokumentasi Kelompok, 2020

Eksisting : Aliran air yang di atas lahan melintas menuju ke arah timur disebabkan kontur lahan yang semakin menurun pada area timur.

Solusi : Area dengan kontur paling terendah ini dimanfaatkan sebagai area retensi.

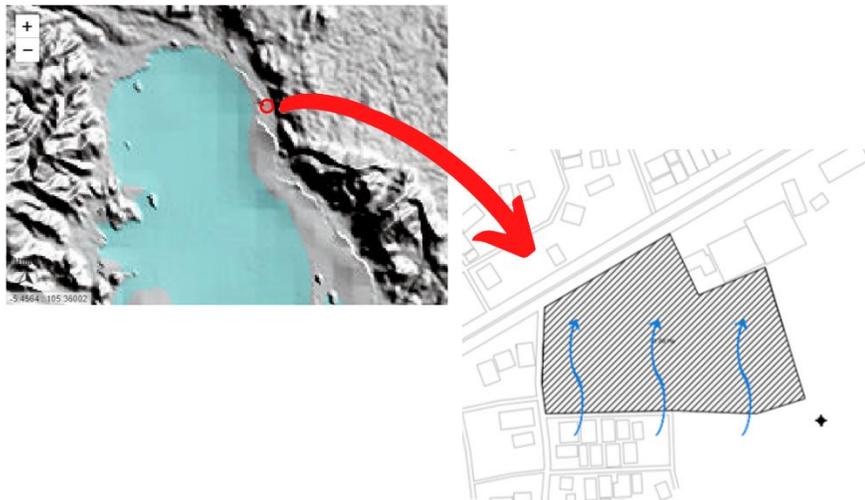
Gambar 3. 9 Analisis Arah Angin

Eksisting : Arah angin cenderung dari arah selatan ke utara, yaitu dari sisi belakang lahan menuju sisi depan lahan.

Solusi : Bagian belakang tanah banyak ditumbuhi vegetasi sehingga dapat mengurangi intensitas angin yang masuk dan menyejukan suhu lingkungan.

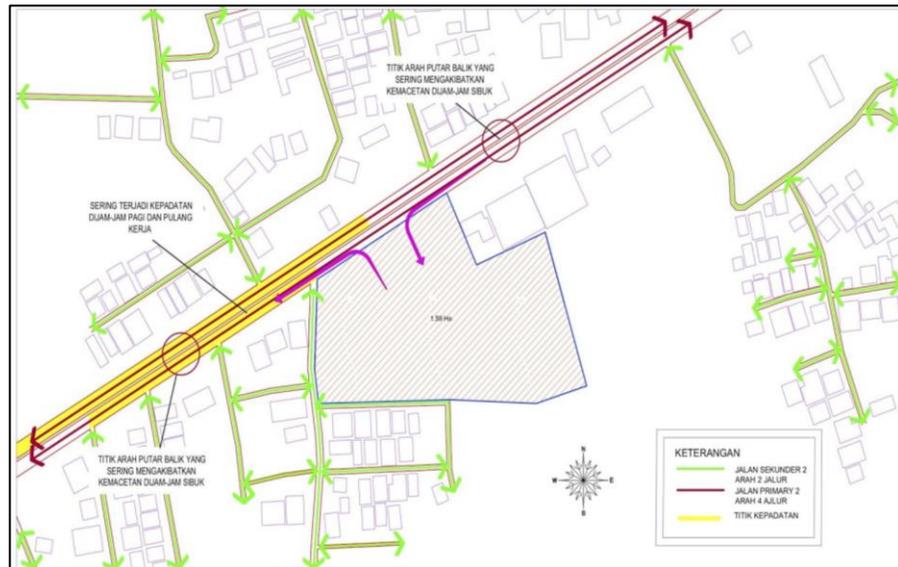
Gambar 3. 10 Analisis Sirkulasi
 Sumber : Analisis Kelompok, 2020

Eksisting: Merupakan jalan 2 arah 4 jalur, adanya 2 titik arah putar balik yang sering menimbulkan kemacetan dan juga ada beberapa titik lainnya yang sering terjadi kemacetan pada saat jam-jam sibuk.

Solusi : Jalan masuk menuju *site* tidak disarankan berhadapan dengan jalan utama dikarenakan dari segi keselamatan akan membahayakan dan memicu kepadatan.

Nama jalan depan lahan yaitu jalan antasari yang merupakan jenis jalan arteri sekunder, jalan ini menghubungkan jalan soekarno-hatta dan jalan gajah mada. Hal tersebut dipandang sangat positif, mengakibatkan adanya kemungkinan menciptakan pasar yang baru. sedangkan jalan di sebelah kiri lahan yaitu jalan salam yang merupakan jalan kolektor primer yang menghubungkan pemukiman sekitarnya.

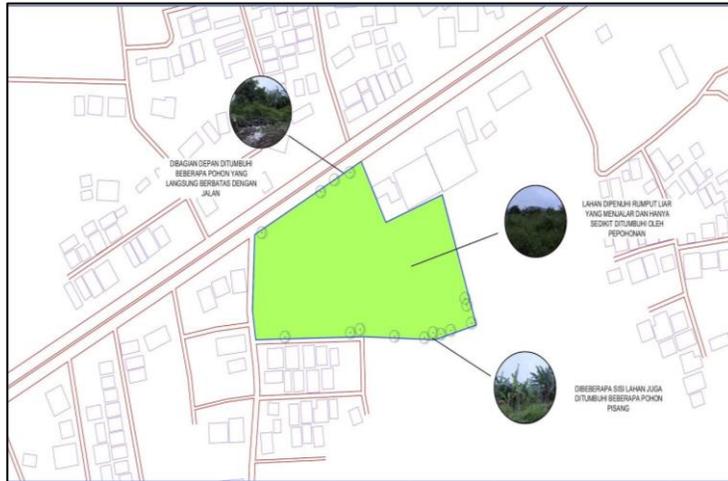
Gambar 3. 11 Analisis Vegetasi
Sumber : Dokumentasi Kelompok, 2020

Eksisting: Lahan didominasi oleh ilalang dan sebagian ditumbuhi pepohonan yang berbatasan dengan jalan juga terdapat beberapa pohon pisang.

Solusi: Pohon pisang perlu ditebang karena tidak berfungsi sebagai tanaman peneduh.

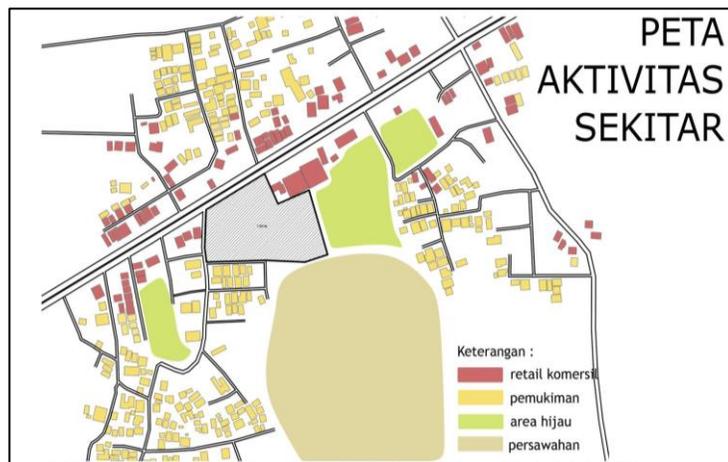
Gambar 3. 12 Analisis Aktivitas Sekitar
Sumber : Google Earth, 2020

Eksisting : Muka lahan berbatasan langsung dengan ritel komersil, dan pada bagian belakang lahan berbatasan dengan area pemukiman dan persawahan milik warga.

Solusi: Orientasi bangunan mengarah pada muka lahan sehinggamemaksimalkan fungsi area ritel.

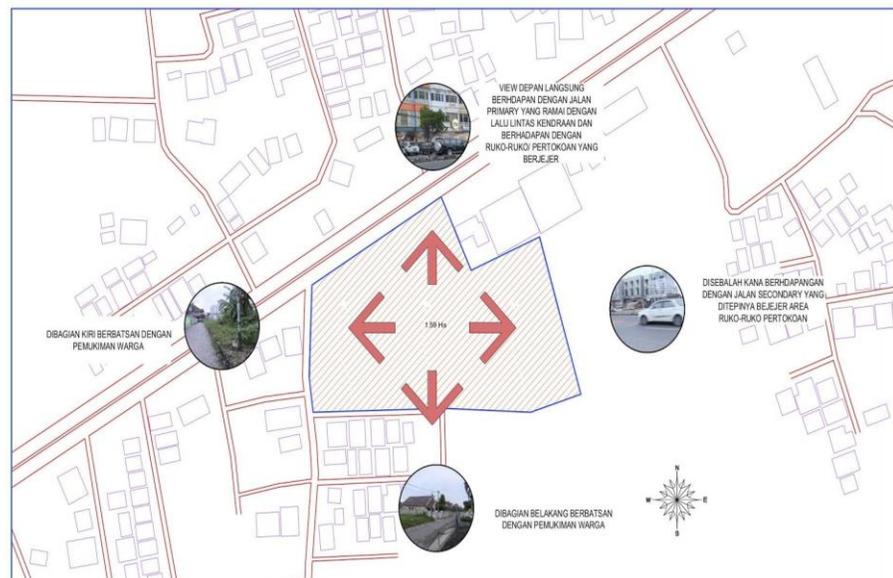
Gambar 3. 13 Analisis View Atau Visibilitas
Sumber : Dokumentasi Kelompok, 2020

Eksisting : Pada lahan view yang positif terdapat pada muka bangunan dan area pesawahan pada barat daya lahan, sedangkan kanan dan kiri berbatasan dengan area ritel dan belakang yang berbatasan pada pemukiman.

Solusi: Membuat banyak bukaan pada area *positif view*, dan *roof garden*, dan menutup area dengan vegetasi yang berbatasan dengan pemukiman warga agar privasi tetap terjaga.

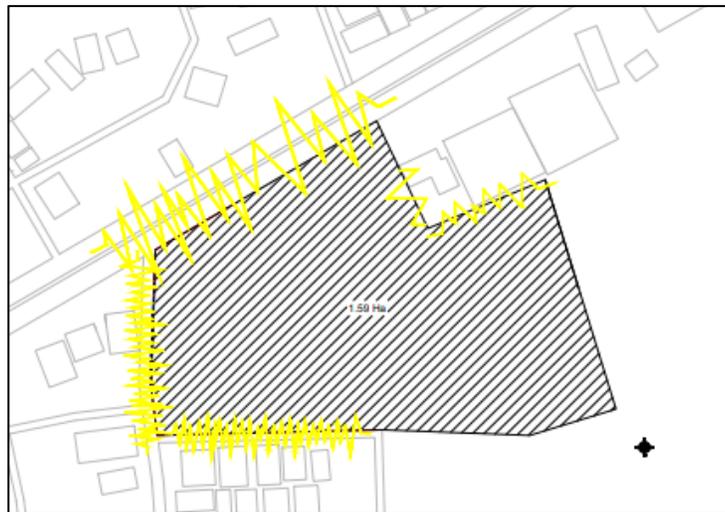
Gambar 3. 14 Analisis Kebisingan
Sumber : Dokumentasi Kelompok, 2020

Eksisting : Terdapat jalan primer di sisi depan lahan yang merupakan jalur utama masuk ke tapak bangunan, menimbulkan kebisingan pada area tersebut sangat tinggi. Terdapat pula jalan sekunder di sisi barat lahan dan sebagian sisi selatan lahan yang menimbulkan kebisingan pada area tersebut, namun kebisingannya tidak sebesar pada sisi utara lahan.

Solusi : Pemberian buffer alami pada area yang dekat dengan jalan. Serta pemberian jarak beberapa meter antara jalan dan bangunan di area lahan.
