BAB III ANALISIS

3.2 Analisis Tapak

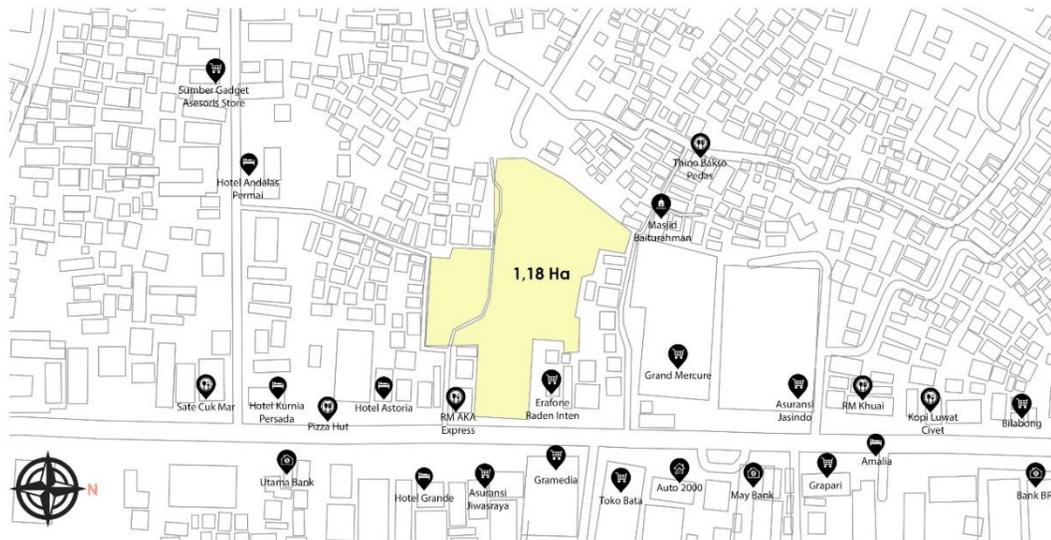
Gambar 3. 1 Tapak

Tapak seluas 1,18 Ha ini berada di pusat kota Bandar Lampung tepatnya di Jl Raden Inten, Tanjung Karang Pusat dimana di sekitar tapak terdapat banyak bangunan komersial mulai dari pertokoan, bank, hingga hotel. Secara garis besar, sekitar tapak merupakan permukiman padat penduduk. Secara lebih rinci, sisi utara tapak dibatasi beberapa eksisting permukiman dan bersebelahan langsung dengan Grand Mercure, sisi selatan di batasi beberapa ruko dan permukiman yang cukup

padat, sedangkan sisi barat tapak berbatasan langsung dengan Kali dan kebun. Pada lokasi tapak terdapat jalan tanah yang membuat tapak ini seolah “terbelah”.

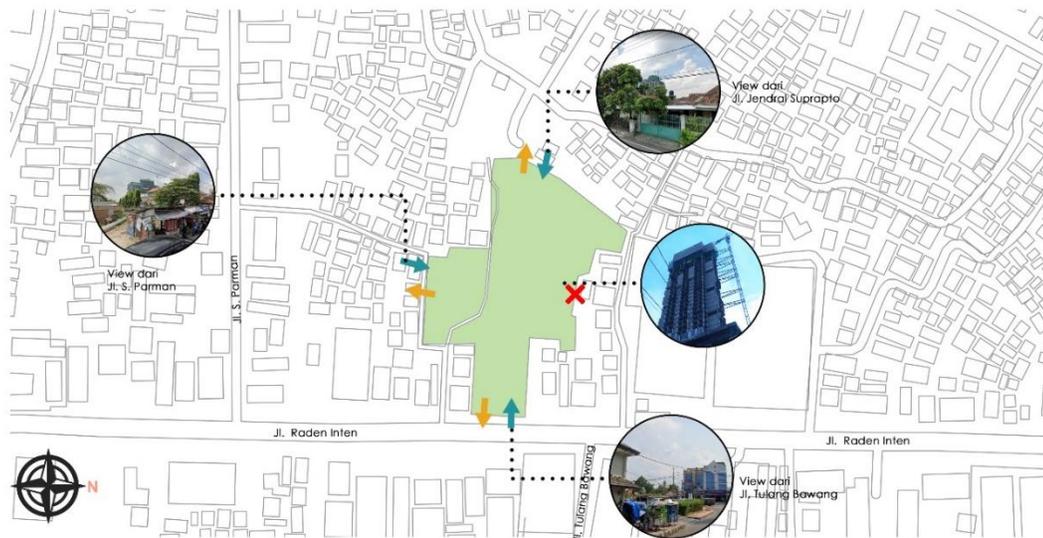
Gambar 3. 2 View Out Site Tapak

Sisi utara tidak memiliki view yang cukup baik dikarenakan terdapat sebuah *Mixed-Use Building*, yaitu Grand Mercure Lampung yang memiliki 36 lantai, karena hal ini juga maka *view* dari luar sisi utara akan tertutup oleh Grand Mercure.

Secara khusus tapak hanya memiliki satu *view* ke dalam tapak, yaitu pada sisi timur, tepatnya pada Jl. Tulang Bawang. Namun bila massa bangunan sudah terbangun maka *view* ke arah bangunan dapat dilihat dari sisi selatan tapak (Jl. S. Parman) dan sisi barat tapak (Jl. Suprpto) dengan optimal. Tapak memiliki *view* yang baik ke arah timur & barat untuk melihat *view* kota Bandar Lampung, dan untuk sisi selatan terdapat *view* unggulan berupa Laut Selat Sunda.

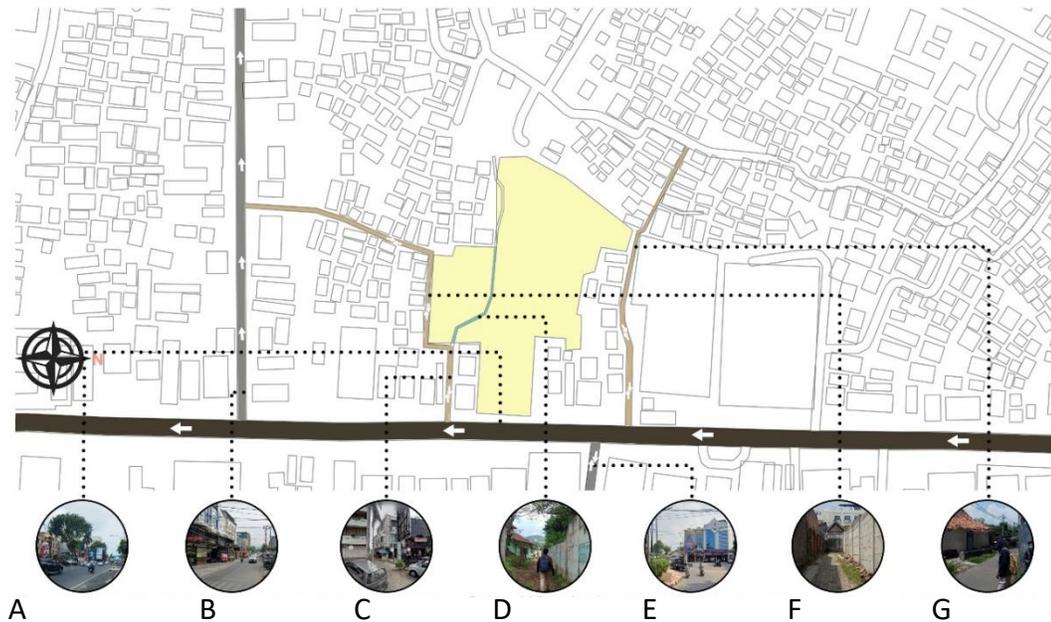
Gambar 3. 3 Lingkungan Sekitar Tapak

- A. Akses utama berada di Jl Raden Inten yang merupakan jalan kolektor dengan lebar jalan sekitar 12 m. Akses jalan berupa satu arah ke arah dan memiliki lalu lintas yang cukup padat.

- B. Di dekat tapak terdapat jalan lokal yaitu Jl. S. Parman yang juga mempunyai sistem dua arah untuk kendaraan beroda dua dengan lebar jalan sekitar 6 m.

- C. Selain dari jalan kolektor, jalan yang dapat diakses langsung ke tapak yaitu berupa jalan gang dengan lebar sekitar 3 m.
- D. Pada lokasi tapak, mempunyai jalan tanah yang berfungsi sebagai akses warga, namun ini bukan satu satunya yang diakses warga sebab jalan ini juga merupakan jalan buntu.

- E. Selain dari Jl Raden Inten, Tapak mempunyai akses lain yang memungkinkan untuk dijangkau, yaitu dari Jalan Tulang Bawang. Lebar jalan sekitar 7 m dengan sistem dua arah.

- F. Di sisi selatan, apak berbatasan langsung dengan jalan gang dengan lebar sekitar 2 m yang merupakan akses permukiman warga.
- G. Di sisi utara, tapak juga berbatasan dengan jalan warga dengan lebar jalan sekitar 3 m di bagian jalan kolektor, kemudian mengecil sekitar 2 m ke bagian dalamnya.

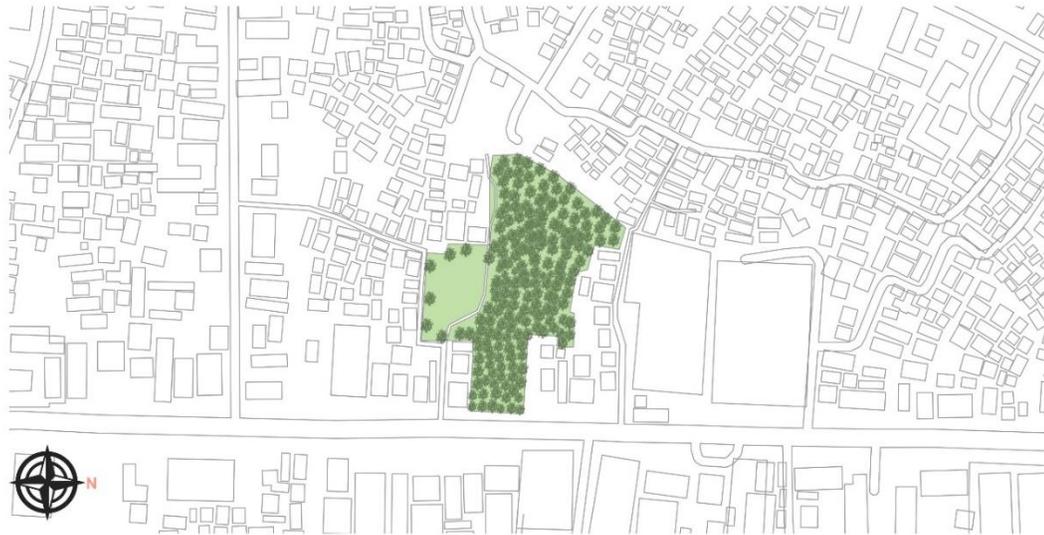
Gambar 3. 4 Vegetasi Dalam Tapak

Berdasarkan hasil survei lapangan, tapak merupakan lahan yang dominan ditumbuhi pepohonan dan semak. Dikarenakan tidak dapat melakukan *survey* hingga ke seluruh bagian dalam tapak karena tapak memiliki dinding pembatas, maka survei dilanjutkan menggunakan citra satelit yaitu *google earth*. Melalui *google earth* didapat hasil bahwa tapak memang memiliki vegetasi yang cukup beragam mulai dari pepohonan hingga semak. Bangunan *Mixed-Use Building* hampir membutuhkan seluruh bagian tapak, namun sebisa mungkin ada vegetasi yang tetap dipertahankan, hal ini dapat ditinjau lebih lanjut terkait dengan peraturan yang berlaku.

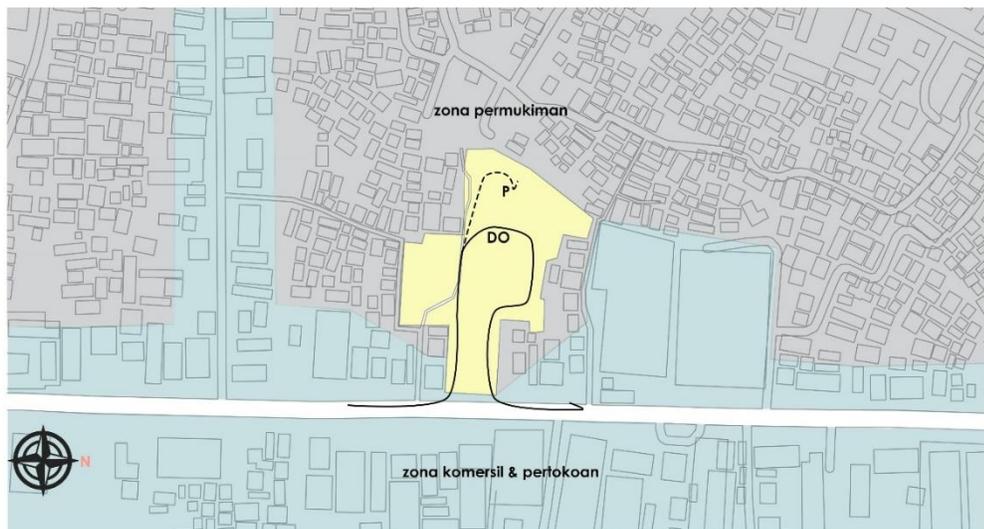
Gambar 3. 5 Aktivitas Sekitar Tapak

Tapak ini berada pada kawasan kota bisnis & kantor yang terletak di Tanjung Karang, pada bagian utara-selatan site diapit oleh zona komersil & pertokoan, yang tentunya memiliki aktivitas yang sangat ramai & padat di kala pagi sampai malam hari. Untuk bagian barat *site* langsung bersinggungan dengan permukiman sekitar yang mana akan ramai pada siang hari dimana aktivitas masyarakat sekitar banyak yang berjualan di depan rumah ataupun bekerja. Agar tidak mengganggu aktivitas sekitar *site*, maka dirancang entrance serta *drop-off* dari jalan utama.

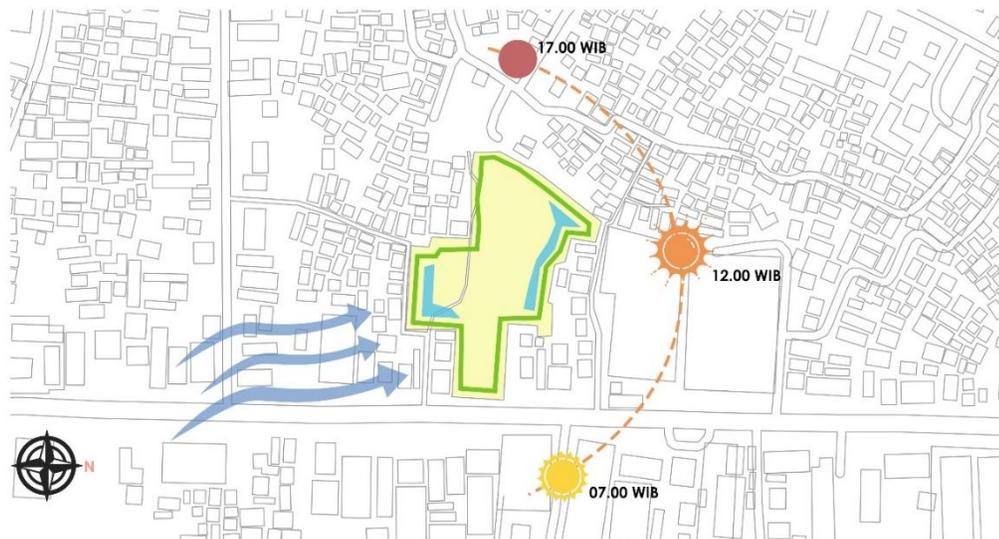
Gambar 3. 6 Analisis Iklim Sekitar Tapak

Berdasar data yang didapat dari website resmi BMKG Bandar Lampung, arah angin dominan datang dari arah tenggara ke utara. Sementara untuk jalur matahari terbit dari timur dan terbenam di arah barat. Untuk merespon keadaan iklim sekitar, maka pada arah barat & timur pada site diberi area vegetasi & kolam retensi agar iklim mikro pada site terasa lebih sejuk.
