## BAB III

### ANALISIS PERANCANGAN

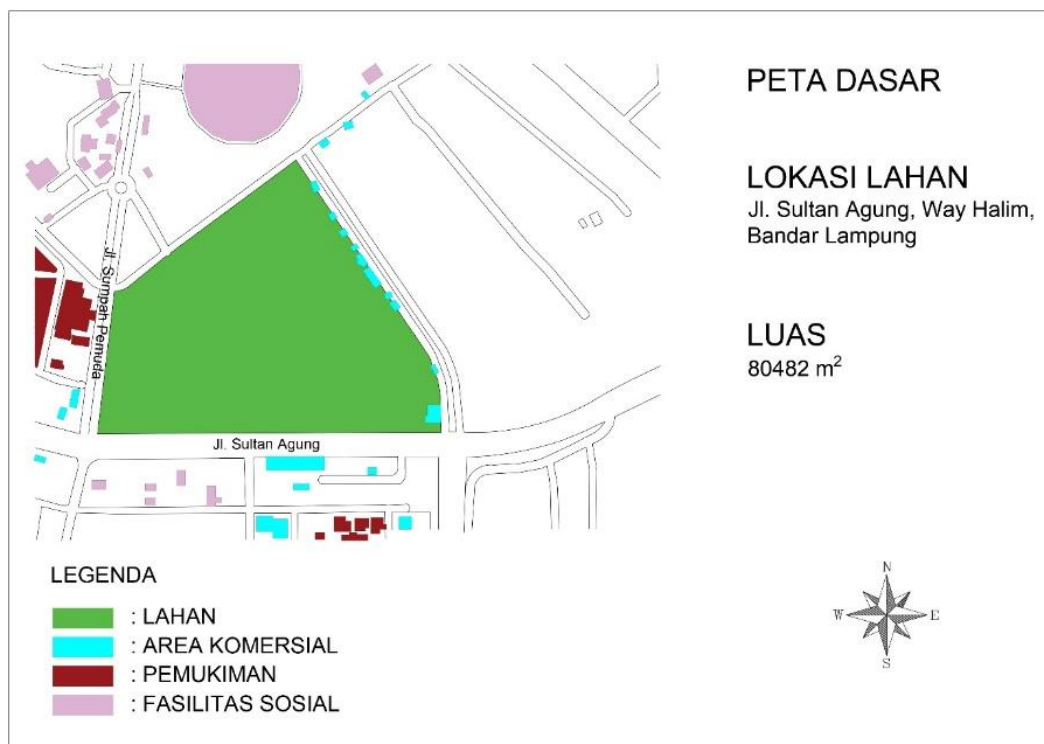
Gambar 4 Batas-batas pada lahan

Batas-Batas Lahan:

- Batas Selatan : Jl. Sultan Agung
- Batas Utara : Terusan Jl. Sumpah Pemuda (Area komersil di PKOR)
- Batas Barat : Jl. Sumpah Pemuda
- Batas Timur : Area komersil di PKOR

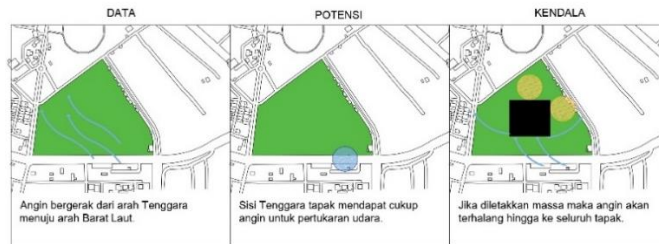
Gambar 5 Analisis angin pada tapak

Informasi yang diperoleh dari lembaga BMKG Indonesia, arah angin berjalan menuju Barat Laut dari arah Tenggara tapak. Sedangkan intensitas hujan pada area tersebut termasuk kedalam kategori rendah sebesar 20-50 mm per tahun, dengan suhu diantara 23-27°C dan kelembapan diantara 85-100 persen. Solusi desain yang diterapkan pada bangunan ini terletak pada bukaan disebelah tenggara agar sirkulasi dalam bangunan nyaman bagi penggunanya.

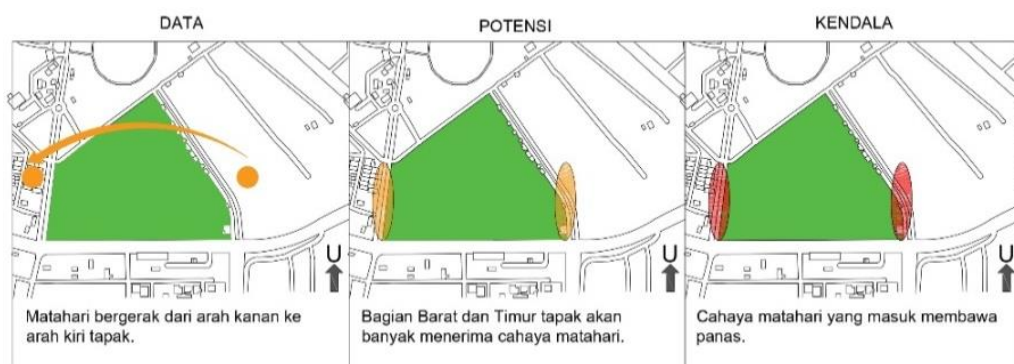
Matahari terbit pada area kanan tapak dan bergerak menuju arah kiri bagian tapak. Sehingga area-area yang berpotensi terlalu banyak menerima sinar pada bagian Barat dan Timur tapak. Oleh karena itu, orientasi kolam sebaiknya kearah selatan-utara agar tidak membuat silau pemain.

Gambar 6 Analisis matahari pada tapak

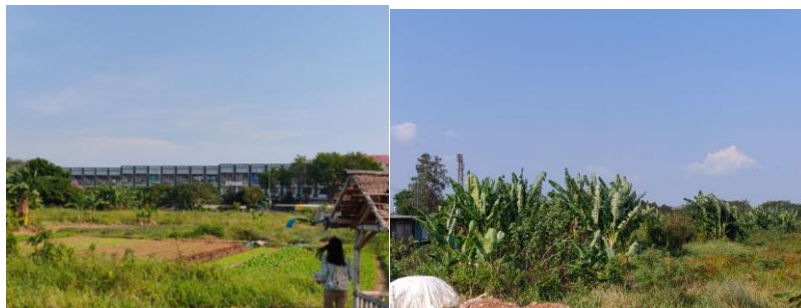
Vegetasi yang terdapat pada lahan berupa beberapa tanaman milik warga dan pohon pisang. Vegetasi tersebut hanya sebagian kecil saja yang dapat di pertahankan atau mungkin digantikan dengan tanaman lain yang disesuaikan.

Gambar 8 Vegetasi pada tapak

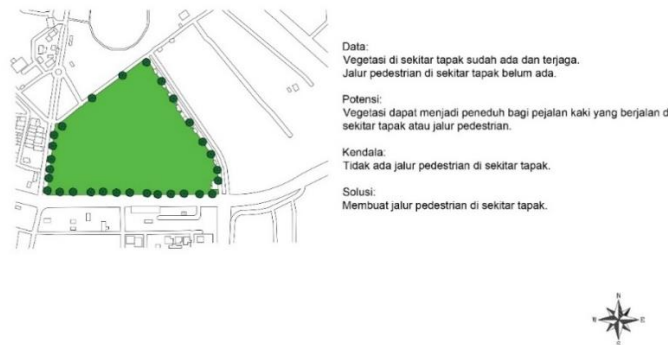
Kondisi jalur pedestrian pada tapak tidak baik, jalur tersebut berada di sisi jalan Sultan Agung. Jalur pendestrian ini disalahgunakan oleh pedagang kaki lima untuk berjualan, sehingga diharapkan adanya perbaikan pada jalur pedestrian atau

pemindahan pedagang. Belum ada jalur pendestrian lainnya pada sisi-sisi sekitar tapak, sehingga perlu adanya pembuatan jalur pedestrian di sisi-sisi tersebut.

*Gambar 9 Jalur Pendestrian pada lahan*

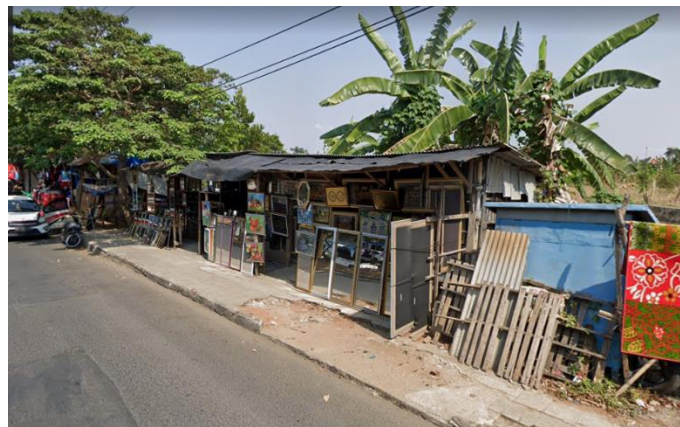
*Gambar 10 Analisis vegetasi dan jalur pedestrian*

Adapun vegetasi yang ada nantinya ada yang dipindahkan dan beberapa ada yang dipertahankan, sedangkan untuk jalur pedestrian nantinya akan tetap dipertahankan karena hal tersebut tidak mengganggu proses pembangunan *Aquatic Center*.

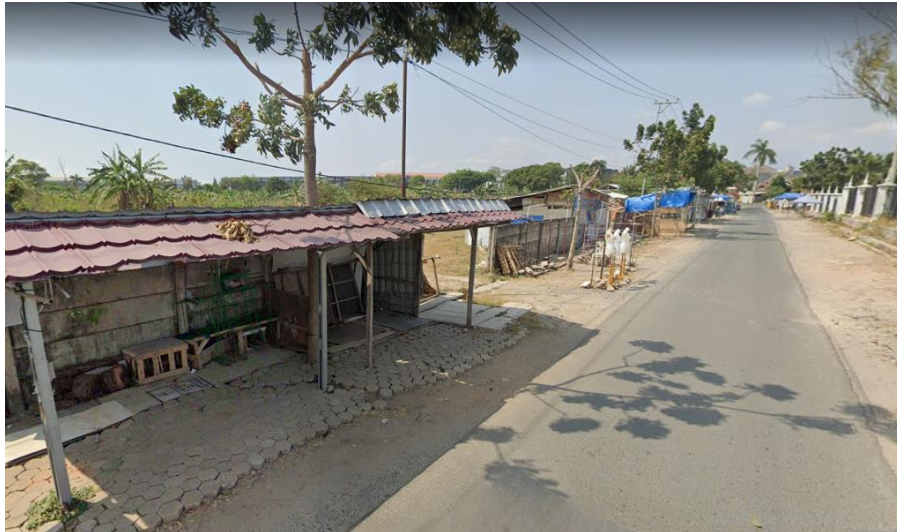
Bangunan eksisting di lokasi lahan memiliki fungsi sebagai bangunan komersial. Namun sangat disayangkan banyak bangunan yang dibangun tidak sesuai aturan seperti pedagang kaki lima yang ada di area pusat olah raga. Bangunan-bangunan ini dibangun dengan kondisi semi permanen. Pada sisi belakang terdapat banyak bangunan yang sudah mulai rusak sehingga dapat direlokasi kembali sehingga terlihat rapi kembali.

*Gambar 11 Sirkulasi dan bangunan eksisting pada tapak*

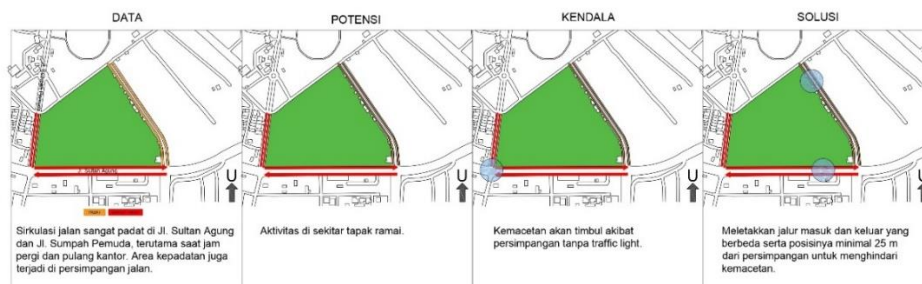
Sirkulasi masuk dan keluar akan diletakkan pada posisi tidak sama. Posisinya dari persimpangan harus berjarak minimal 25 meter demi menghindari adanya kemacetan. Jalur masuk akan diletakkan di sisi depan tapak yaitu Jl. Sultan Agung dan jalur keluar akan diletakkan di sisi belakang tapak.

*Gambar 12 Analisis sirkulasi*
