## **BAB III**

### **GAMBARAN WILAYAH STUDI**

### **3.2 Gambaran Umum Jalan Raden Intan**

### 3.3 Gambaran Umum Jalur pejalan kaki di Jalan Raden Intan

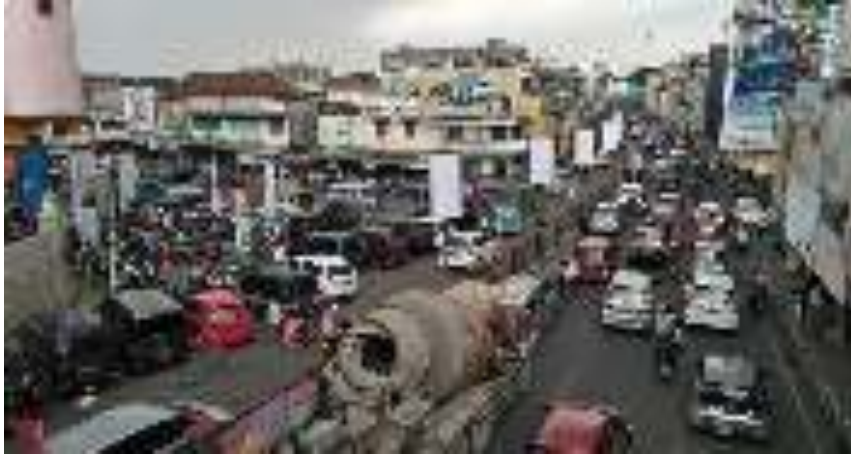
### **GAMBAR 3. 3 KONDISI JALAN RADEN INTAN**

Jalan Raden Intan termasuk dalam tipe 4 lajur 1 arah tak terbagi (4/1 UD) dengan lebar jalur 14 m. Jalan Raden Intan merupakan jalan arteri sekunder, yaitu jalan yang melayani angkutan utama dengan ciri-ciri perjalanan jarak jauh kecepatan rata-rata tinggi, dengan peranan pelayanan jasa distribusi untuk masyarakat dalam kota dan jumlah jalan masuk dibatasi dan dengan persyaratan kecepatan paling rendah rata-rata 30km/jam. Lebar badan jalan minimal 8 m, lalu

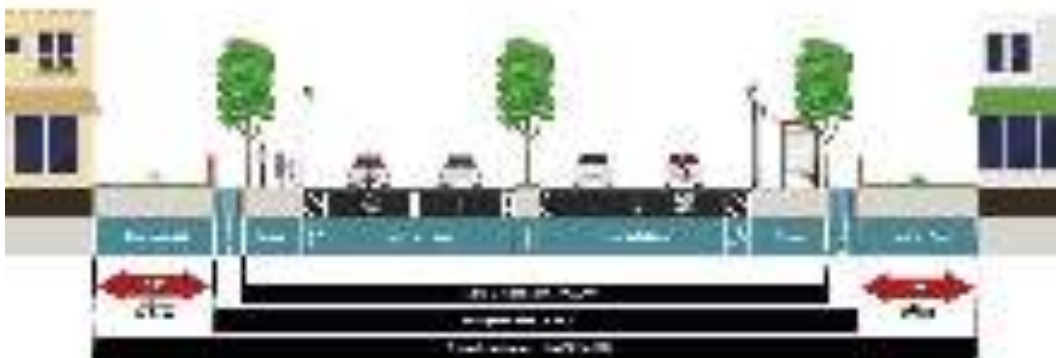
**GAMBAR 3. 4**  
**PENGLASIFIKASIAN JALAN**

Klasifikasi jalan merupakan aspek penting yang pertama kali harus diidentifikasi sebelum melakukan perancangan jalan, karena kriteria desain suatu rencana jalan yang ditentukan dari standar desain ditentukan oleh klasifikasi jalan rencana. Menurut Manual Kapasitas Jalan Indonesia (MKJI) 1997, bahwa jaringan jalan merupakan segmen tanpa perkembangan pada sisi manapun, meskipun mungkin terdapat perkembangan permanen yang terjadi, seperti adanya restoran, pabrik, dan perumahan.

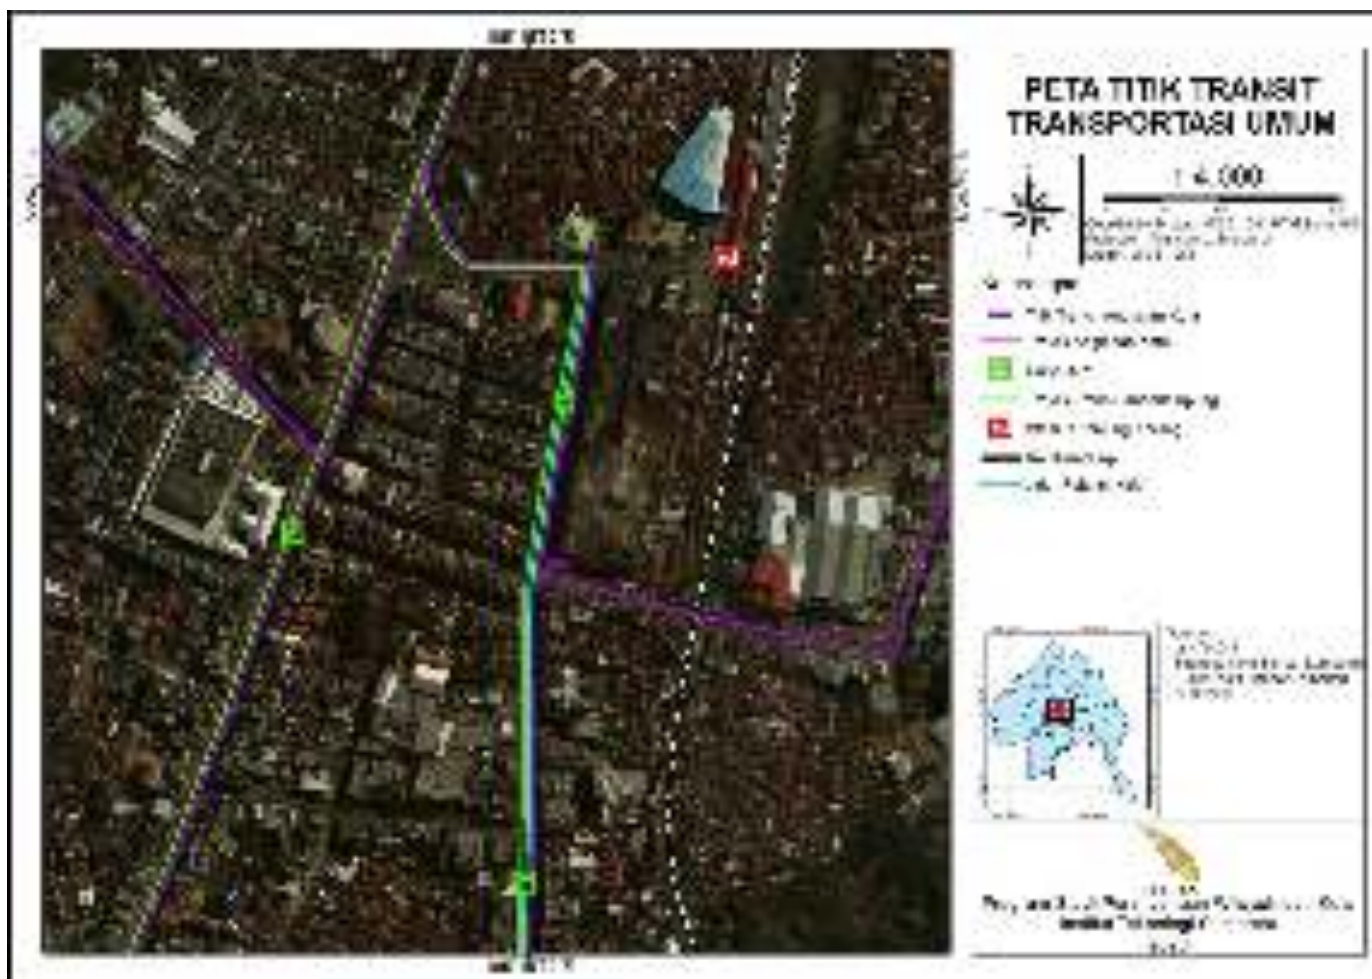
**GAMBAR 3.5**  
**PETA TITIK TRANSIT TRANSPORTASI UMUM**

Berdasarkan kondisi eksisting di Jalan Raden Intan menjadi titik pergantian moda transportasi umum. Pada Jalan Raden Intan memiliki 3 titik transit transportasi umum yang terdiri dari titik transit kereta api Tanjung Karang, titik transit Halte Bus Trans Bandarlampung dan titik transit angkutan umum.

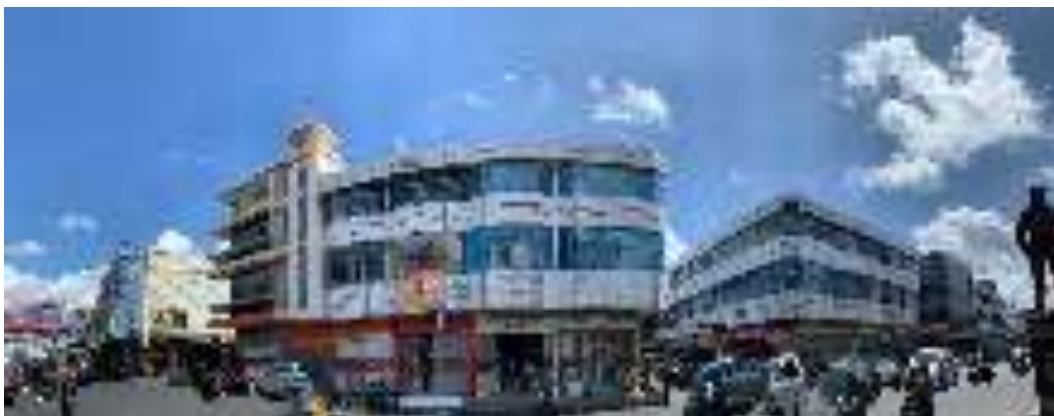
**GAMBAR 3. 7**  
**JALUR PEJALAN KAKI SEGMENT 1 BAGIAN KANAN**

Pada **Gambar 3.5** merupakan jalur pejalan kaki segmen 1 bagian kanan yang penggunaan lahannya didominasi oleh toko-toko. Jalur pejalan kakinya berada di teras toko-toko tersebut dengan lebar jalur pejalan kaki sebesar 0,5 meter dan pada jalur pejalan kaki di segmen 1 bagian kanan memiliki gangguan pedagang kaki lima.

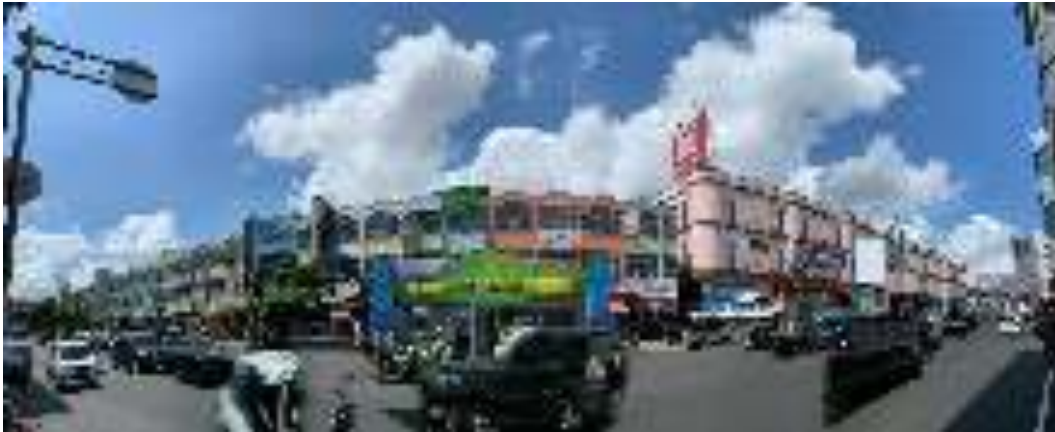
**GAMBAR 3. 8**  
**JALUR PEJALAN KAKI SEGMENT 1 BAGIAN KIRI**

Pada **Gambar 3.6** merupakan jalur pejalan kaki segmen 1 bagian kiri yang penggunaannya didominasi oleh toko-toko dan Pusat Perbelanjaan Ramayana Robinson. Jalur pejalan kaki yang berada di depan toko-toko tersebut dengan lebar jalur pejalan kaki sebesar 2 meter namun dimanfaatkan sebagai tempat parkir kendaraan roda empat dan pada Pusat Perbelanjaan Ramayana Robinson tidak memiliki jalur pejalan kaki. Sehingga pejalan kaki menggunakan bahu jalan untuk sarana berjalan kaki.

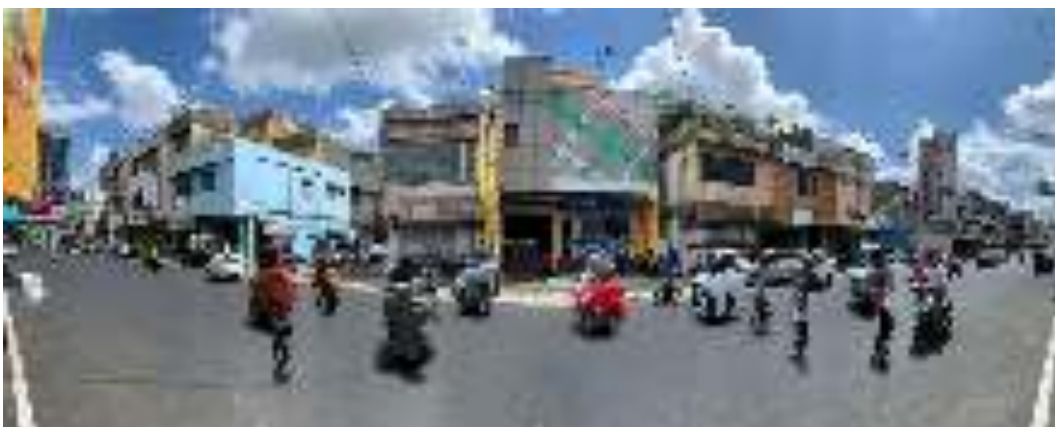
**GAMBAR 3. 9**  
**JALUR PEJALAN KAKI SEGMENT 2 BAGIAN KANAN**

Pada **Gambar 3.7** merupakan jalur pejalan kaki segmen 2 bagian kanan yang penggunaannya didominasi oleh toko-toko dan terdapat Pusat

Perbelanjaan Simpbur Centre. Jalur pejalan kakinya berada di teras toko-toko tersebut dengan lebar jalur pejalan kaki sebesar 0,5 – 1 meter dan pada jalur pejalan kaki di segmen 2 bagian kanan memiliki gangguan tempat parkir kendaraan. Jalur pejalan kaki di segmen 2 bagian kanan tidak terdapat fasilitas pagar pembatas antara ruang jalur pejalan kaki dengan ruang jalur kendaraan serta tidak memiliki jalur pejalan kaki berkebutuhan khusus seperti tactile block yang merupakan salah satu fasilitas penting yang harus disediakan pada jalur pejalan kaki.

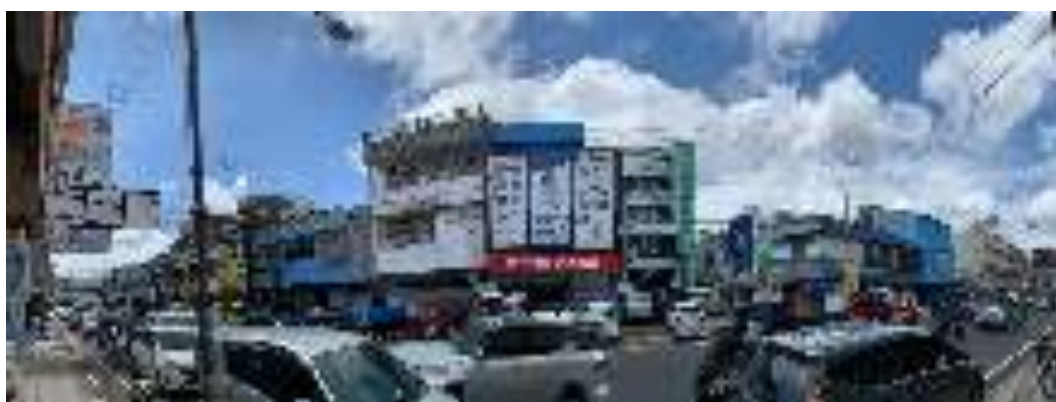
### **GAMBAR 3. 10** **JALUR PEJALAN KAKI SEGMENT 2 BAGIAN KIRI**

Pada **Gambar 3.8** merupakan jalur pejalan kaki segmen 2 bagian kiri yang penggunaan lahannya didominasi oleh toko-toko dan terdapat Rumah Sakit. Jalur pejalan kakinya berada di teras toko-toko tersebut dengan lebar jalur pejalan kaki sebesar 0,5 – 1 meter dan pada jalur pejalan kaki di segmen 2 bagian kiri memiliki gangguan tempat parkir kendaraan sesuai dengan **Gambar 3.8** bahwa jalur pejalan kaki dipenuhi oleh kendaraan yang sedang parkir. Jalur pejalan kaki di segmen 2 bagian kanan tidak terdapat fasilitas pagar pembatas antara ruang jalur pejalan kaki dengan ruang jalur kendaraan serta tidak memiliki jalur pejalan kaki berkebutuhan khusus seperti tactile block yang merupakan salah satu fasilitas penting yang harus disediakan pada jalur pejalan kaki.

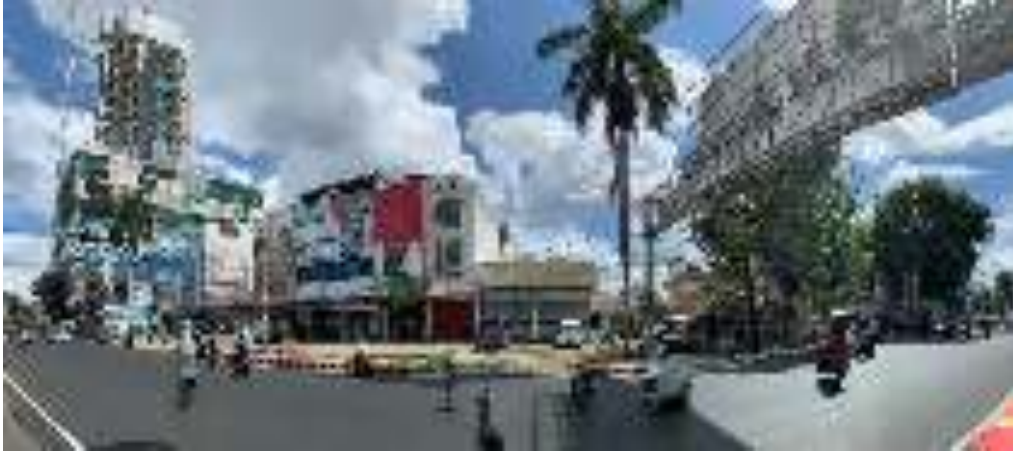
**GAMBAR 3. 11**  
**JALUR PEJALAN KAKI SEGMENT 3 BAGIAN KANAN**

Pada **Gambar 3.9** merupakan jalur pejalan kaki segmen 3 bagian kanan yang penggunaan lahannya didominasi oleh toko-toko dan penjual jasa. Jalur pejalan kaki di segmen ini sudah disediakan dengan lebar jalur pejalan kaki sebesar 1,5 – 2,5 meter dan pada jalur pejalan kaki di segmen 3 bagian kanan memiliki sedikit gangguan pedagang kaki lima. Jalur pejalan kaki di segmen 3 bagian kanan tidak terdapat fasilitas pagar pembatas antara ruang jalur pejalan kaki dengan ruang jalur kendaraan serta tidak memiliki jalur pejalan kaki berkebutuhan khusus seperti tactile block yang merupakan salah satu fasilitas penting yang harus disediakan pada jalur pejalan kaki.

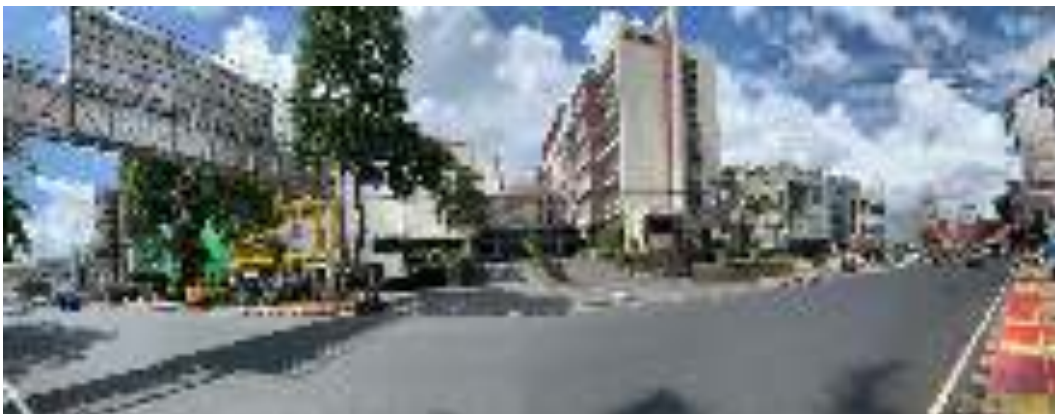
**GAMBAR 3. 12**  
**JALUR PEJALAN KAKI SEGMENT 3 BAGIAN KIRI**

Pada **Gambar 3.10** merupakan jalur pejalan kaki segmen 3 bagian kiri yang penggunaan lahannya didominasi oleh toko-toko dan penjual jasa. Jalur pejalan kaki di segmen ini sudah disediakan dengan lebar jalur pejalan kaki sebesar 1,5 – 2,5 meter dan pada jalur pejalan kaki di segmen 3 bagian kiri memiliki sedikit gangguan pedagang kaki lima. Jalur pejalan kaki di segmen 3 bagian kiri tidak terdapat fasilitas pagar pembatas antara ruang jalur pejalan kaki dengan ruang jalur kendaraan serta tidak memiliki jalur pejalan kaki berkebutuhan khusus seperti tactile block yang merupakan salah satu fasilitas penting yang harus disediakan pada jalur pejalan kaki.

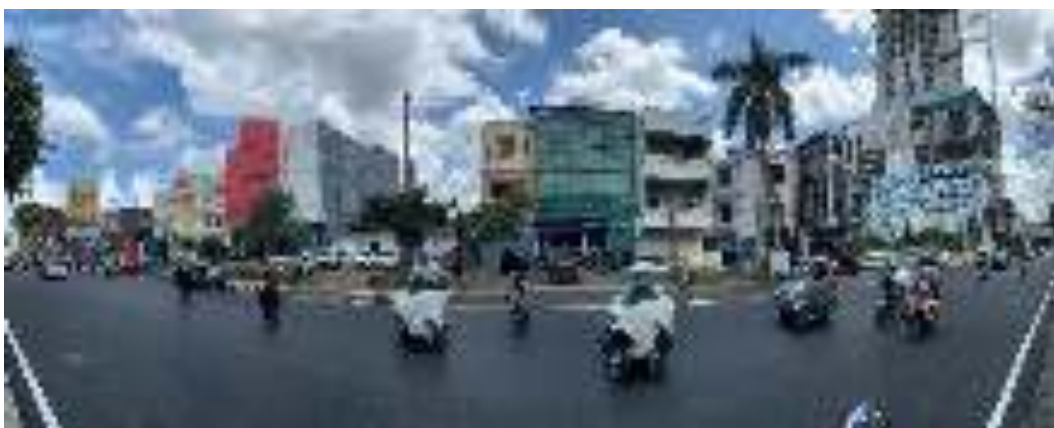
**GAMBAR 3. 13**  
**JALUR PEJALAN KAKI SEGMENT 4 BAGIAN KANAN**

Pada **Gambar 3.11** merupakan jalur pejalan kaki segmen 4 bagian kanan yang penggunaan lahannya didominasi oleh toko-toko dan penyedia jasa. Jalur pejalan kaki di segmen ini sudah disediakan dengan lebar jalur pejalan kaki sebesar 1,5 – 2,5 meter dan pada jalur pejalan kaki di segmen 4 bagian kanan memiliki gangguan adanya pembangunan Gedung Grand Mercure. Jalur pejalan kaki di segmen 4 bagian kanan tidak terdapat fasilitas pagar pembatas antara ruang jalur pejalan kaki dengan ruang jalur kendaraan serta tidak memiliki jalur pejalan kaki berkebutuhan khusus seperti tactile block yang merupakan salah satu fasilitas penting yang harus disediakan pada jalur pejalan kaki.

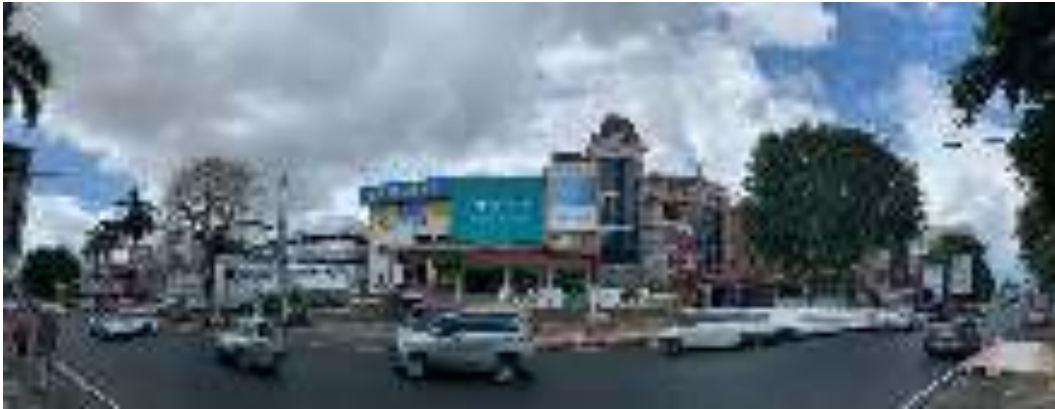
**GAMBAR 3. 14**  
**JALUR PEJALAN KAKI SEGMENT 4 BAGIAN KIRI**

Pada **Gambar 3.12** merupakan jalur pejalan kaki segment 4 bagian kiri yang penggunaannya didominasi oleh toko-toko dan terdapat Pusat Perbelanjaan Plaza Lotus. Jalur pejalan kaki di segment ini sudah disediakan dengan lebar jalur pejalan kaki sebesar 1,5 – 2,5 meter. Jalur pejalan kaki di segment 4 bagian kiri tidak terdapat fasilitas pagar pembatas antara ruang jalur pejalan kaki dengan ruang jalur kendaraan serta tidak memiliki jalur pejalan kaki berkebutuhan khusus seperti tactile block yang merupakan salah satu fasilitas penting yang harus disediakan pada jalur pejalan kaki.

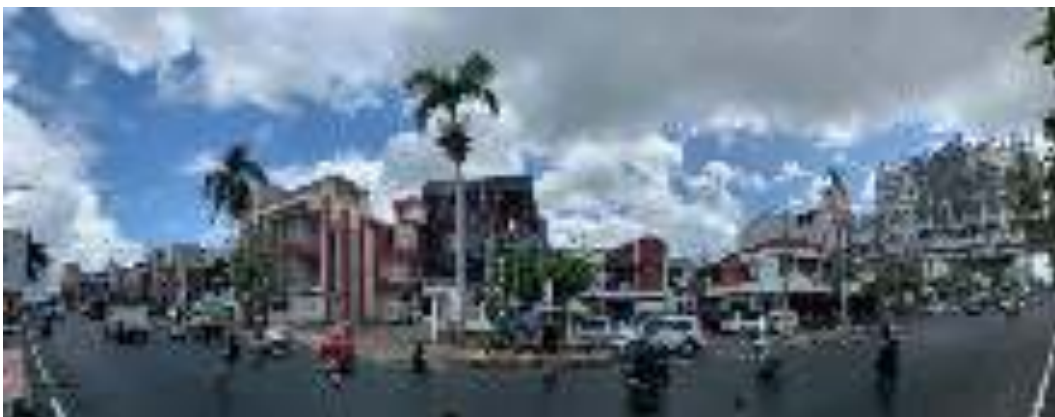
**GAMBAR 3. 15**  
**JALUR PEJALAN KAKI SEGMENT 5 BAGIAN KANAN**

Pada **Gambar 3.13** merupakan jalur pejalan kaki segmen 5 bagian kanan yang penggunaannya didominasi oleh toko-toko dan penyedia jasa. Jalur pejalan kaki di segmen ini sudah disediakan dengan lebar jalur pejalan kaki sebesar 1,5 – 2,5 meter. Jalur pejalan kaki di segmen 4 bagian kiri tidak terdapat fasilitas pagar pembatas antara ruang jalur pejalan kaki dengan ruang jalur kendaraan serta tidak memiliki jalur pejalan kaki berkebutuhan khusus seperti tactile block yang merupakan salah satu fasilitas penting yang harus disediakan pada jalur pejalan kaki.

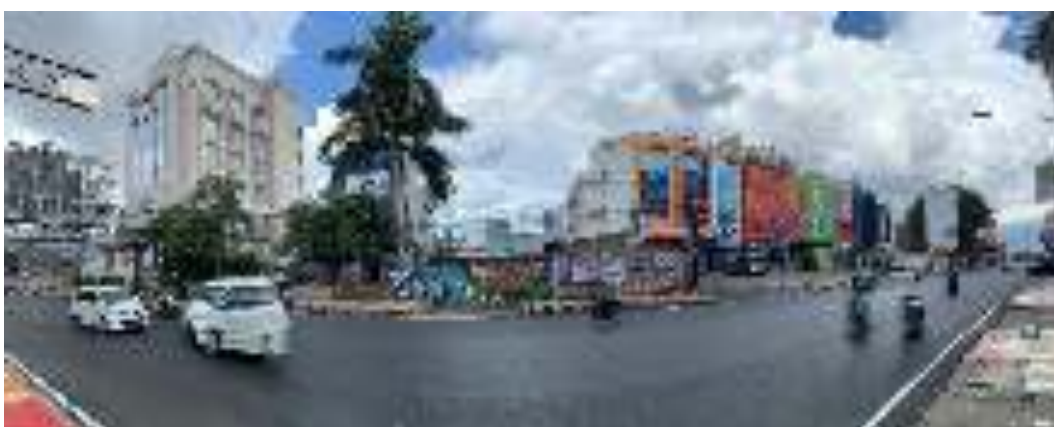
**GAMBAR 3. 16**  
**JALUR PEJALAN KAKI SEGMENT 5 BAGIAN KIRI**

Pada **Gambar 3.14** merupakan jalur pejalan kaki segmen 5 bagian kiri yang penggunaannya didominasi oleh toko-toko dan penyedia jasa. Jalur pejalan kaki di segmen ini sudah disediakan dengan lebar jalur pejalan kaki sebesar 1,5 – 2,5 meter. Jalur pejalan kaki di segmen 4 bagian kiri tidak terdapat fasilitas pagar pembatas antara ruang jalur pejalan kaki dengan ruang jalur kendaraan serta tidak memiliki jalur pejalan kaki berkebutuhan khusus seperti tactile block yang merupakan salah satu fasilitas penting yang harus disediakan pada jalur pejalan kaki, dan juga pada segmen ini terdapat sebuah grafiti yang membuat segmen ini terlihat kurang bersih.

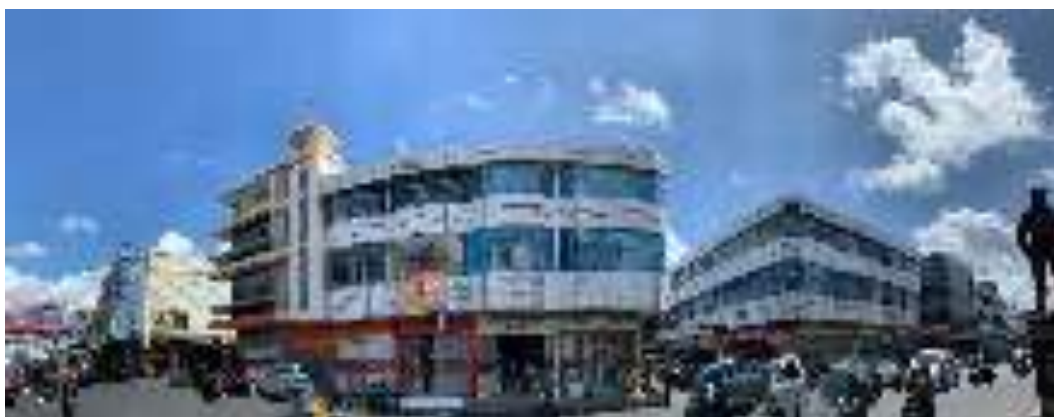
### **GAMBAR 3. 17** **KONDISI JALUR PEJALAN KAKI**

Salah satunya kondisi trotoar di Jalan Raden Intan saat ini masih belum memenuhi kriteria karena kondisi permukaan trotoar yang berada di persimpangan Jalan Raden Intan dengan Jalan Pemuda masih rusak dan digunakan sebagai tempat parkir kendaraan sehingga menghalangi orang untuk berjalan, lebar jalur pejalan kaki yang terlalu sempit sehingga tidak mencukupi kapasitas pejalan kaki dan juga kurang efektifnya trotoar karena adanya PKL (pedagang kaki lima) yang berjualan di jalur pejalan kaki, sehingga pejalan kaki terpaksa menggunakan bahu jalan dan badan jalan untuk berjalan yang menyebabkan keadaan yang tidak teratur baik bagi pejalan kaki maupun kendaraan bermotor.

Pada **Gambar 3.15** menunjukkan bahwa jalur pejalan kaki masih belum memiliki pagar pembatas antara jalur pejalan kaki dengan ruang jalur kendaraan. Selain itu lebar jalur pejalan kaki masih belum sesuai dengan standar yang sudah ditentukan. Selain itu **Gambar 3.15** merupakan jalur pejalan kaki yang berada di Segmen 1 bagian kanan bahwa jalur pejalan kaki di segmen 1 bagian kanan masih digunakan sebagai tempat pedagang kaki lima dan parkir kendaraan bermotor.
