## BAB 3

### ANALISIS PERANCANGAN

#### 3.1 Analisis Proyek

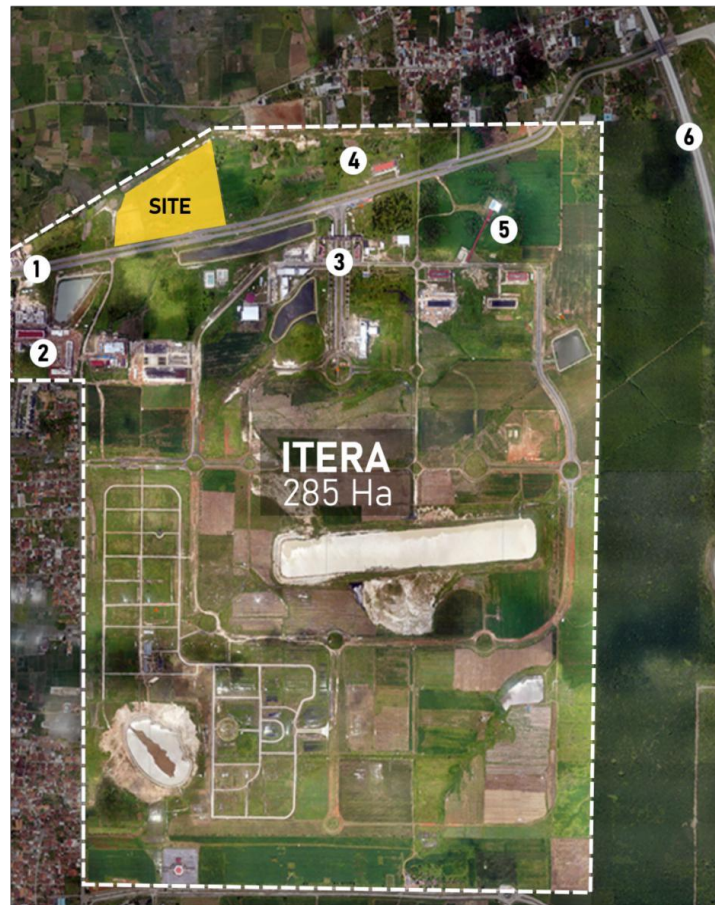
Gambar 3. 5 Lahan Gedung Serbaguna

1. Gerbang perbatasan Bandar Lampung - Lampung Selatan
2. Lahan Pembangunan POLDA Provinsi Lampung
3. Gerbang Utama Kampus Itera
4. Wisma Itera
5. Lahan Pembangunan Masjid At -Tanwir
6. Lintasan Jalan Tol Bakauheni - Terbanggi Besar

Lokasi tapak berada dikawasan jalur utama Institut Teknologi Sumatera yaitu di jalan Terusan Ryacudu, Way Huwi Kecamatan Jati Agung, Kabupaten Lampung Selatan, Provinsi Lampung. Jalan ini merupakan jalan yang dilewati pengendara motor atau mobil yang akan pergi ke Tol Kota Baru, yang mana jalannya cukup lebar dan mempunyai dua arah sirkulasi jalan yang dipisahkan dengan median jalan. Luasan tapak sekitar 48.983 m<sup>2</sup> dengan luas total bangunan ± 16.880 m<sup>2</sup>. Terlihat pada gambar diatas bahwa *site* pembangunan Gedung Serbaguna berada pada bagian yang bertanda warna kuning.

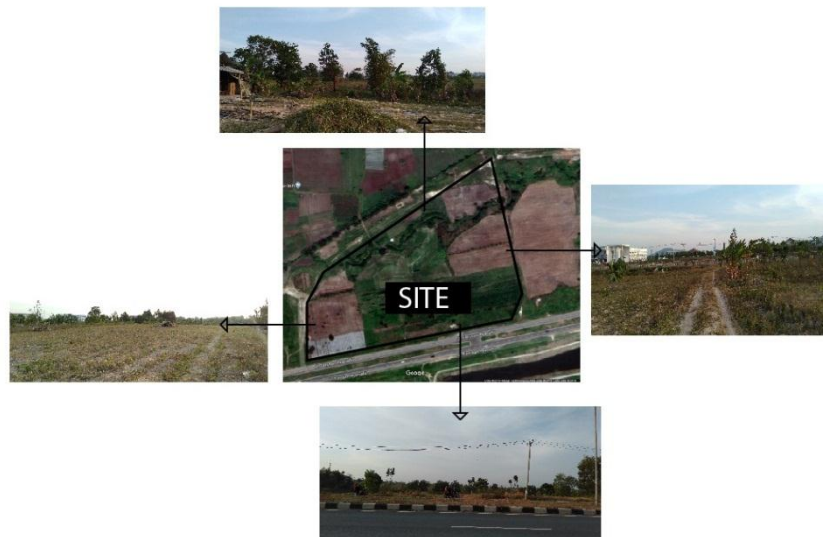
Gambar 3. 6. Batas Lahan Gedung Serbaguna

- a. Sebelah timur : Lahan kosong
- b. Sebelah barat : *Underpass*
- c. Sebelah selatan : Jalan Terusan Ryacudu
- d. Sebelah utara : Permukiman warga

Lahan Gedung Serbaguna ini memiliki masalah sekaligus potensi dari segi kontur atau keadaan lahan. Keadaan lahan yang berkontur dapat digunakan sebagai perencanaan *landscape* yang baik tanpa perlu mengubah atau melakukan kegiatan urug ataupun timbun selain itu lokasi tapak yang berada di jalan arteri sehingga membuat kebisingan yang cukup tinggi. Potensi lainnya pada lahan ini adalah lokasinya yang strategis yaitu tepat pada Jalan Terusan Ryacudu, hal ini tentu menjadi potensi selain karena mudah diakses dan akan menjadi *point of interest* saat memasuki gerbang Kampus Institut Teknologi Sumatera.

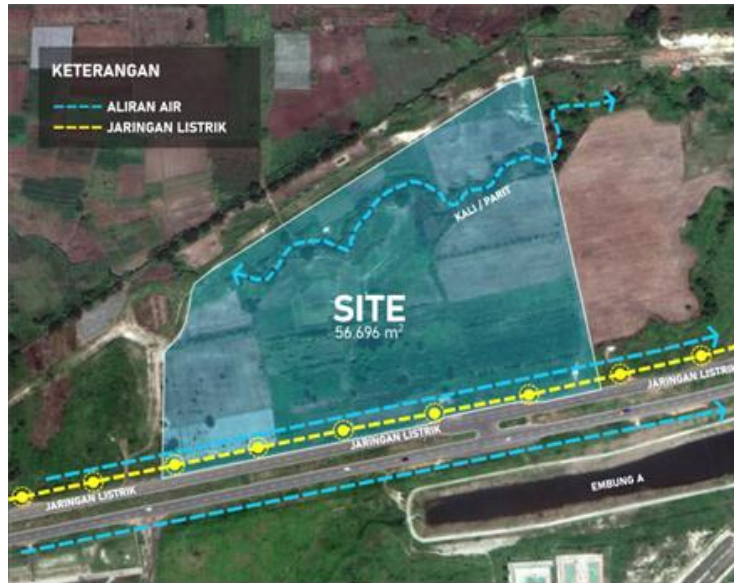
Gambar 3. 9. Peta Utilitas

Terdapat tiang listrik yang digunakan untuk mengaliri listrik pada gedung serbaguna ini di bagian selatan lahan serta pipa air kotor disepanjang Jalan Terusan Ryacudu.

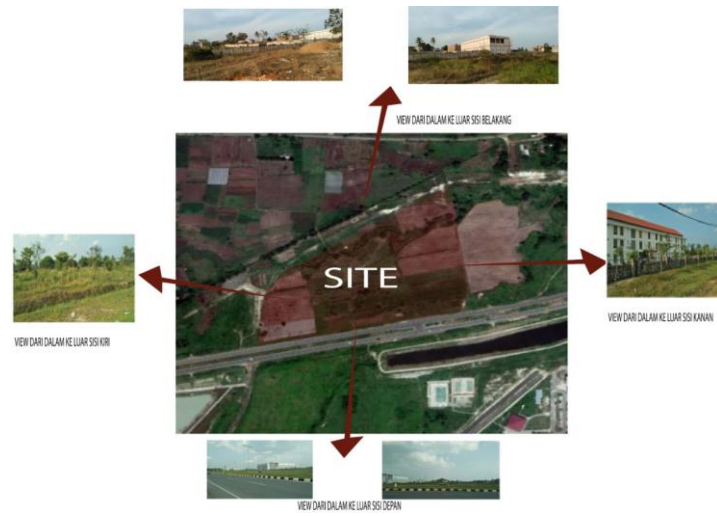
Gambar 3. 11 View dari dalam ke luar tapak

Pada bagian utara, timur dan sisi barat hanya memiliki skor 2/5 dikarenakan pemandangan yang ada hanya berupa makam, kos-kosan atau kontrakan milik warga dan Wisma Itera. Pada sisi selatan tapak memiliki skor tertinggi yaitu 3/5 hal ini dikarenakan terdapat pemandangan berupa embung B sehingga apabila dirancang menjadi area *working space* semi terbuka pemandangan dapat mendukung.

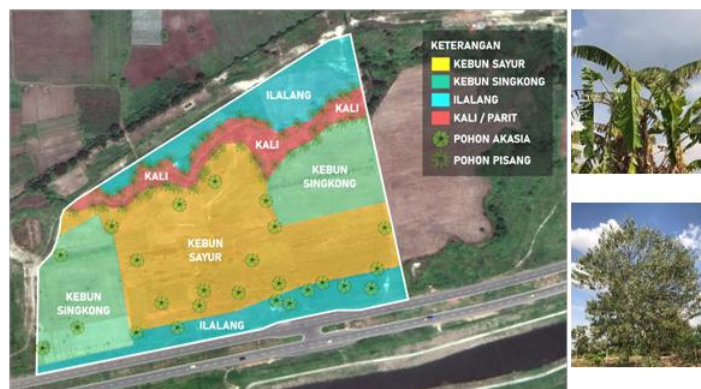
Gambar 3. 13 Vegetasi

Pada lahan ini terdapat vegetasi berupa pohon akasia, pohon pisang, tanaman singkong, alang-alang, pohon kapuk dan lain sebagainya. Secara keseluruhan hanya vegetasi pohon akasia yang dapat dipertahankan namun akan dipindahkan dan disusun agar menjadi *buffer* kebisingan dari jalan arteri.
